Monitoring waterkeringen met een RPAS

In opdracht van: STOWA

april 2018

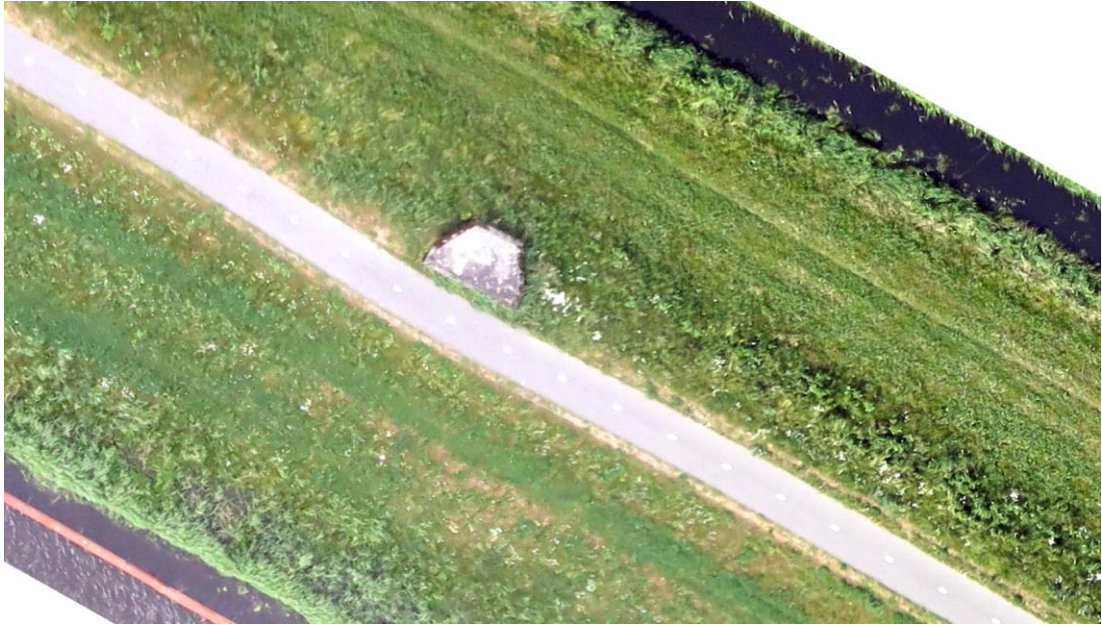
Figuur 2. Detailbeeld variatie in begroeiing en kazemat op waterkering (waterschap Valleï en Veluwe, juni 2017).

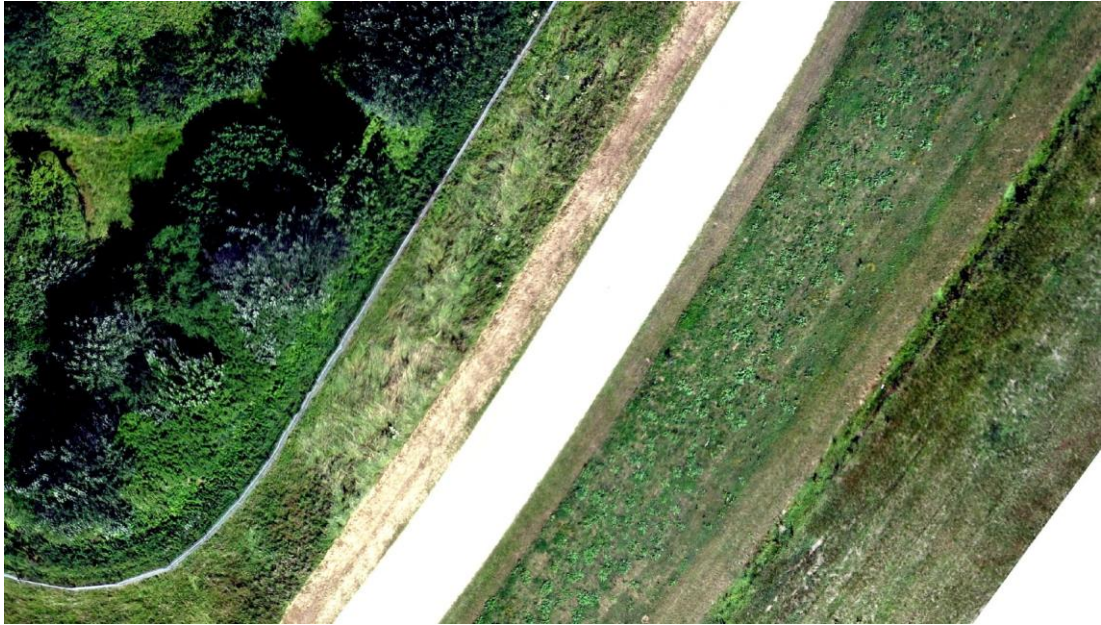
Figuur 4. Detailbeeld variatie in begroeiing waterkering Heijen (RGB) (waterschap Limburg, juni 2017).

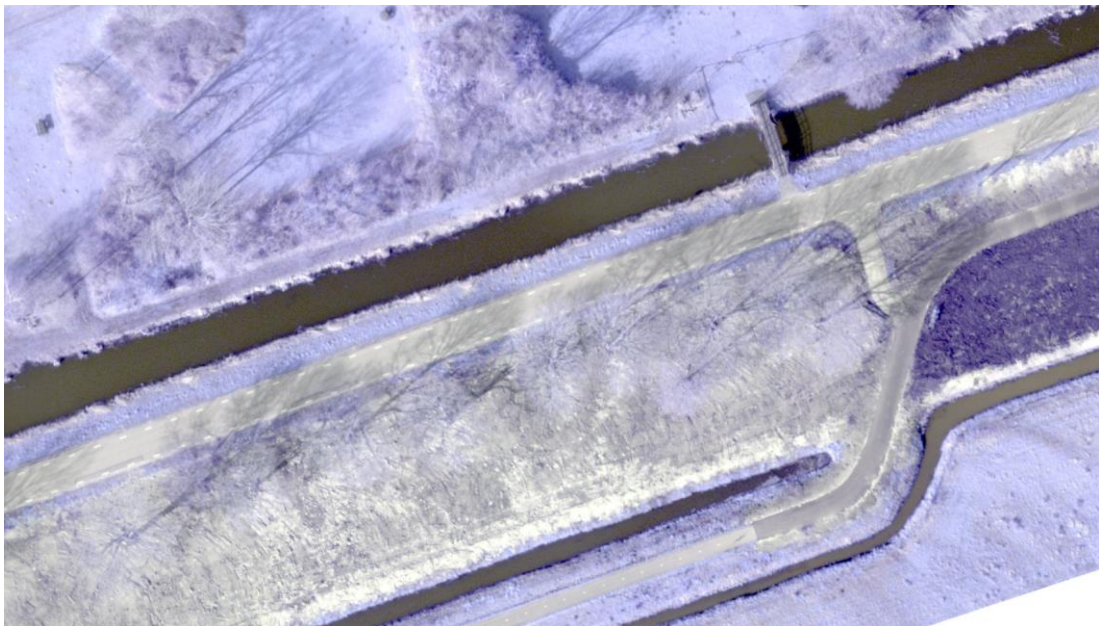
Figuur 11. Detailbeeld nauwelijks begroeide waterkering (nabij infrarood) (Waternet, maart 2017).

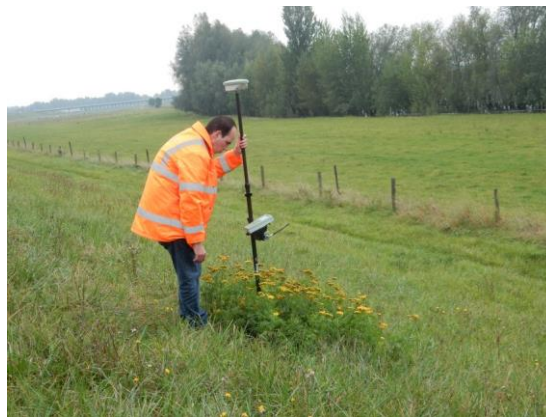
Figuur 12. Locatie bepaling ongewenste vegetatiesoorten⁴ en hoogtebepaling (waterschap Rijn en IJssel).

Alleen in de pilotlocatie van Waterschap Rijn en IJssel zijn extra terrestrische metingen uitgevoerd (buiten de GPS-referentiepunten) om de locatie van ongewenste vegetatiesoorten te bepalen. Tegelijkertijd is van deze locaties ook de hoogte gemeten (zie Figuur 12).

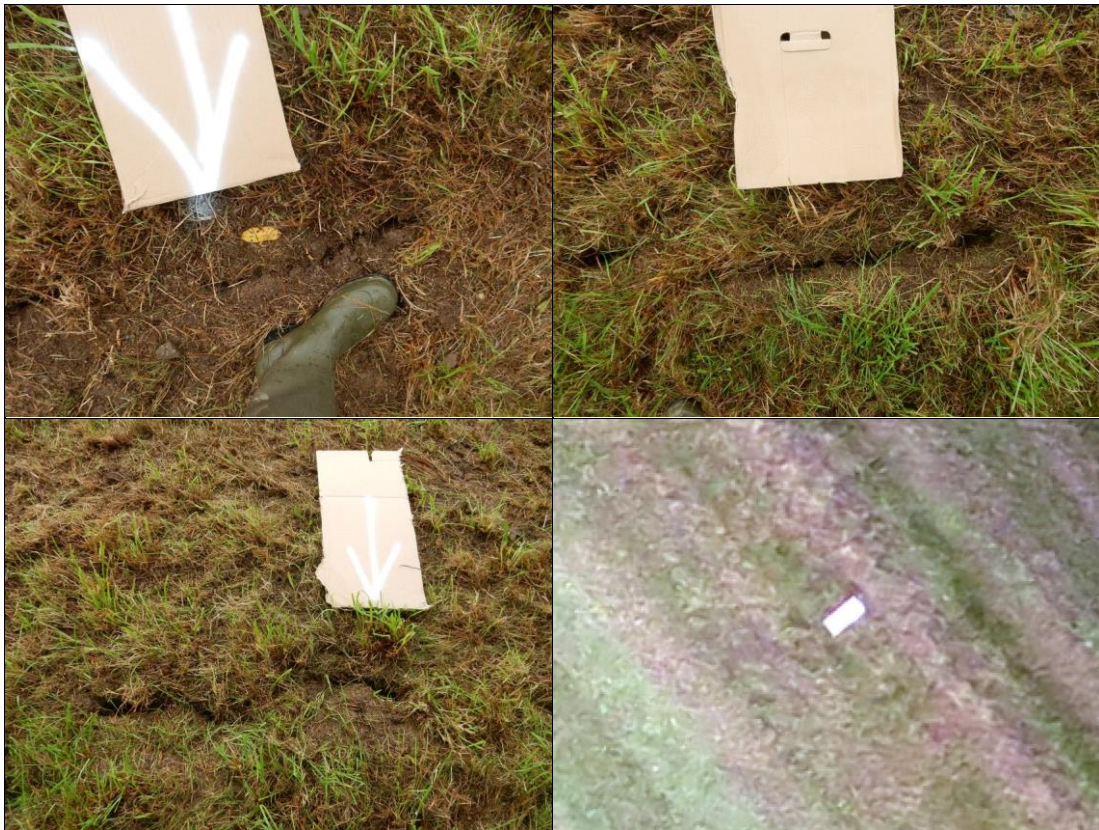
Figuur 18. Scheuren in waterkering Middelaar. Rechtsonder RPAS opname waarin geen duidelijke scheuren zijn te herkennen, (waterschap Limburg, september 2017).

Bij dijkinspectie wordt gekeken naar de aanwezigheid van scheuren in de waterkering. Scheuren groter dan 1 – 3 cm breedte moeten worden geconstateerd, omdat deze mogelijk de stabiliteit van een kering ondermijnen. Tijdens de RPAS monitoring van de verschillende waterkeringen zijn scheuren met deze breedte niet geconstateerd, terwijl ze wel aanwezig waren (zie Figuur 18). Reden dat deze scheurbreedten niet gedetecteerd konden worden, is de resolutie van de gebruikte sensoren. De resolutie van de sensoren is van dezelfde orde grootte als de breedte van scheur. De inzet van sensoren (visueel maar ook thermische infrarood) met een nog hogere resolutie zou er mogelijk toe kunnen leiden dat scheuren met kleine breedte kunnen worden gedetecteerd.

Uit de uitgevoerde analyses bleken scheuren in de waterkeringen niet te kunnen worden aangetoond. Met verschillende sensoren (visueel licht, nabij infrarood en multispectraal) is naar scheuren gekeken, maar deze bleken niet in de gemaakte opnamen terug te zien. Scheuren met een grootte kleiner of gelijk aan de resolutie van de gebruikte sensoren (2 cm) zijn niet te detecteren. Met de huidige beschikbare sensoren is de noodzakelijke ruimtelijke resolutie om scheuren, maar ook muizengaten te detecteren nog niet beschikbaar. De resolutie van sensoren zal in de toekomst toenemen. Het is, ook nu al, mogelijk om lager te vliegen, waardoor de ruimtelijke resolutie van de opnamen toeneemt. Echter de benodigde vliegtijd en de tijd om de ingewonnen data te verwerken (postprocessing) wordt aanzienlijk groter, waardoor detecteren duurder wordt.

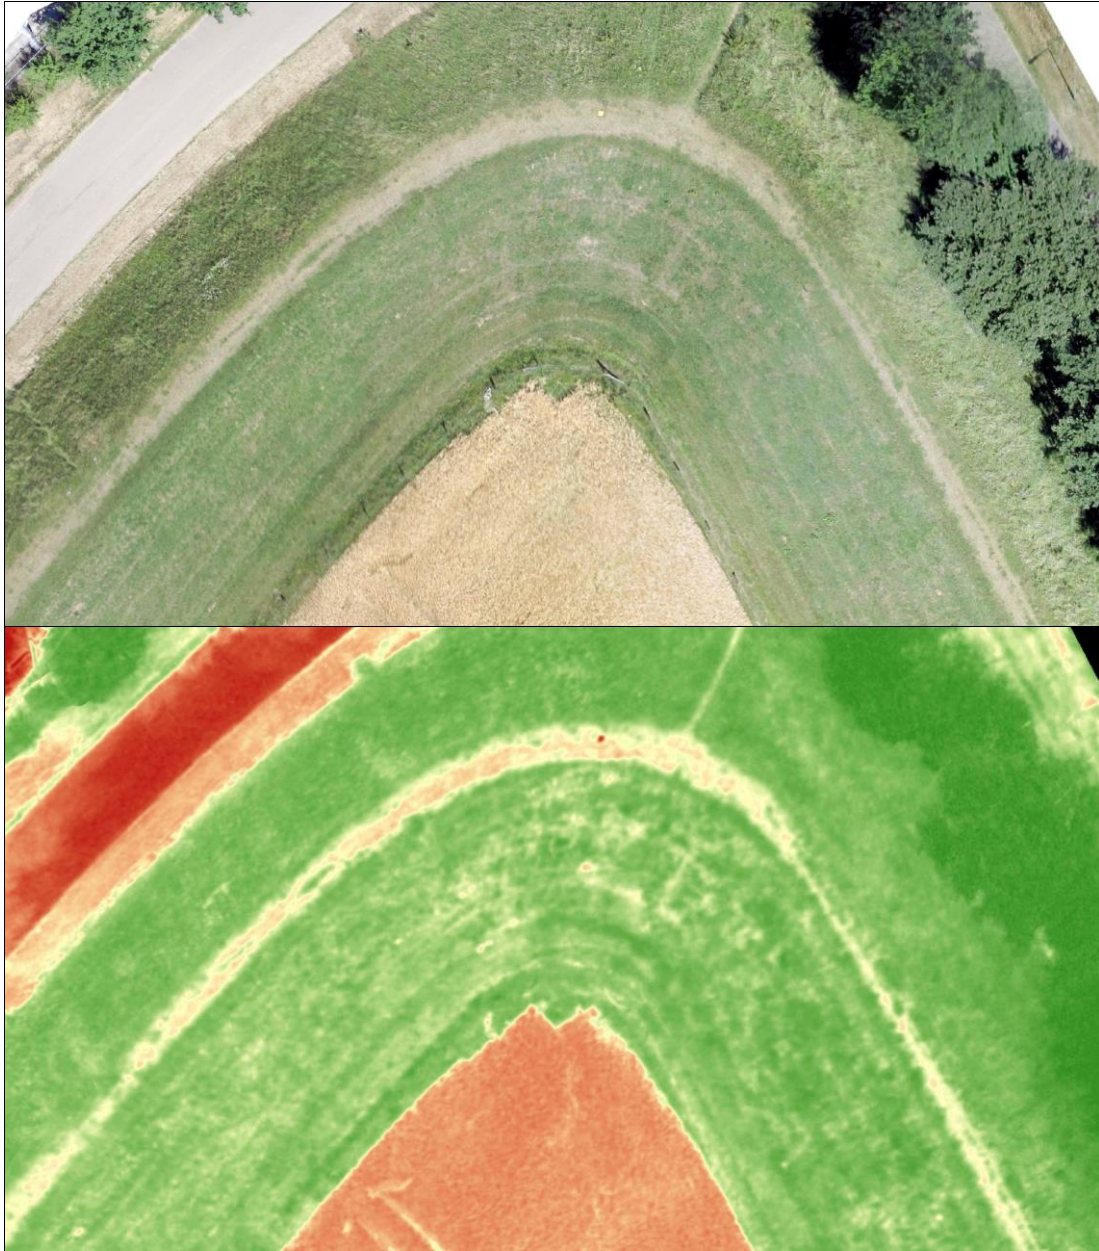
Figuur 19. Diverse vegetatie op waterkering Heijen in visueel licht en NDVI. Donker groen = veel bladgroen, rood = dode vegetatie (gedroogd graan) of onbegroeid (waterschap Limburg, juni 2017).

Figuur 19 laat een deel van de waterkering bij Heijen (waterschap Limburg) zien waarbij de NDVI index is berekend. Des te groener de waarden van de vegetatieindex des te meer bladgroen de vegetatie heeft oftewel hoe beter de vegetatie het doet. Daarnaast zijn op de kering een rood-gele band en enkele rood-gele plekken te zien. Dit zijn onbegroeide delen op kering

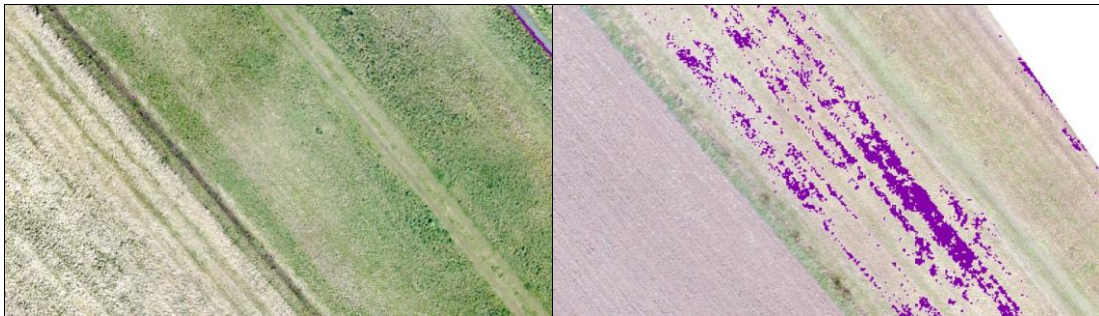
Figuur 23. Verschil tussen gefragmenteerde fractie, aangegeven in paarse kleur op de waterkering in Middelaar, maart 2017 (links) en pas gemaaide kering in september 2017 (rechts) (waterschap Limburg).

Voor de grasbeoordeling met behulp van RPAS is het noodzakelijk om een representatieve periode te gebruiken voor het invliegen van de gegevens. Uit een analyse tussen de verschillende beoordelingen van de waterkering in Middelaar (zie Figuur 23) bleek dat de grasbeoordeling in september 2017 veel negatiever is (meer gefragmenteerd) dan in maart 2017. Reden hiervan is dat de RPAS monitoring toen is uitgevoerd direct na het maaien. Hierdoor vertoonde de kering veel meer onbegroeide plekken dan in

de representatieve periode in maart. De doorworteling van de grasmat bleek in september wel degelijk goed, waardoor de beoordeling veel negatiever is dan de werkelijkheid.

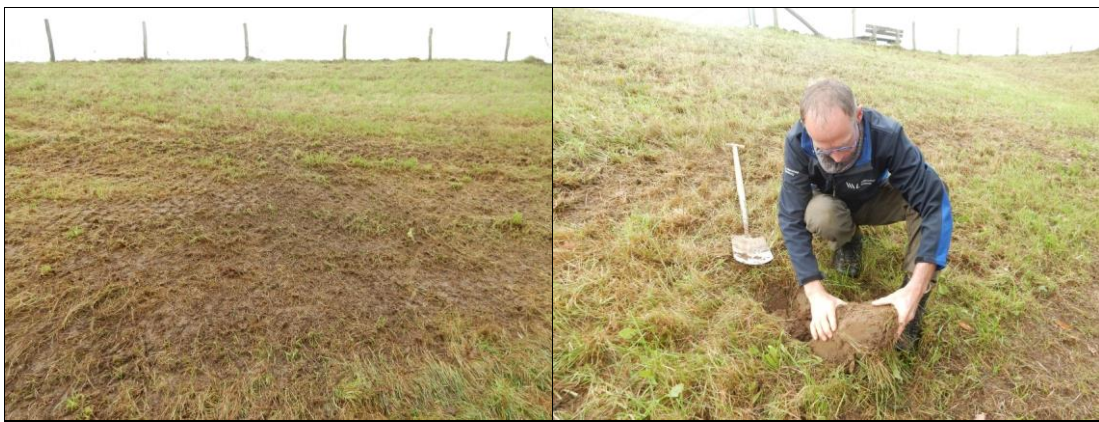
Figuur 24. Grasmat waterkering in Middelaar net na maaien in september 2017 (waterschap Limburg).

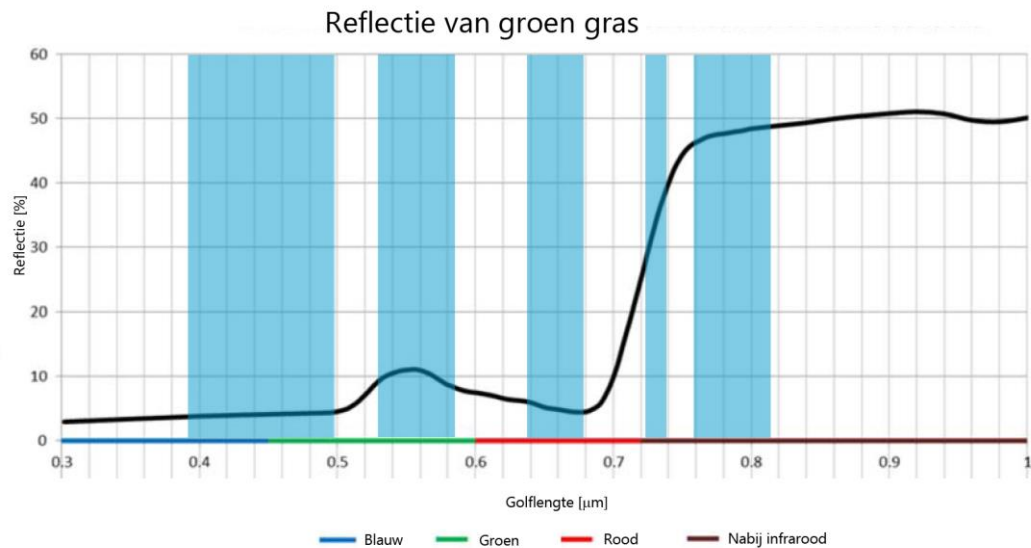
Figuur 25. Reflectie van groen gras in verschillende golflengten en sensorgolflengte (aangepast van UAS in Ag: Sensors & Data, 2014¹¹).

In Figuur 25 is als voorbeeld de spectrale handtekening van groen gras weergegeven. Door op verschillende golflengten de reflectie te meten kan de spectrale handtekening worden bepaald. In Figuur 25 in blauwe blokken is ook de golflengte weergegeven waarin de voor dit onderzoek gebruikte sensoren de reflectie meten. De reflectiemetingen vinden plaats in het blauwe, groene, rode, red edge en nabij infrarode spectrum.

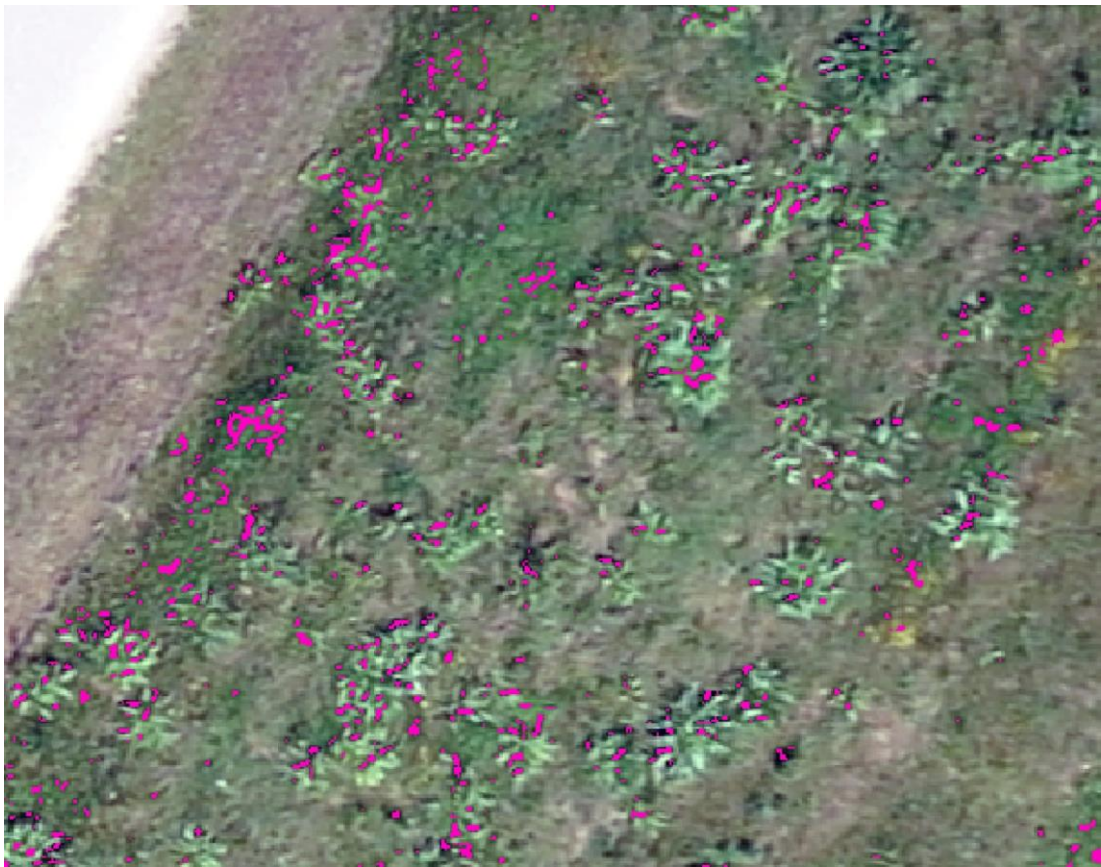
Figuur 29. Automatische herkenning Ridderzuring op de waterkering in Heijen (waterschap Limburg).

signaalfunctie zou kunnen hebben voor het nemen van bestrijdingsmaatregelen. Ook zijn er met het nu gebruikte algoritme nog enkele vals-positieve classificaties: andere vegetatie die als Ridderzuring wordt aangemerkt.

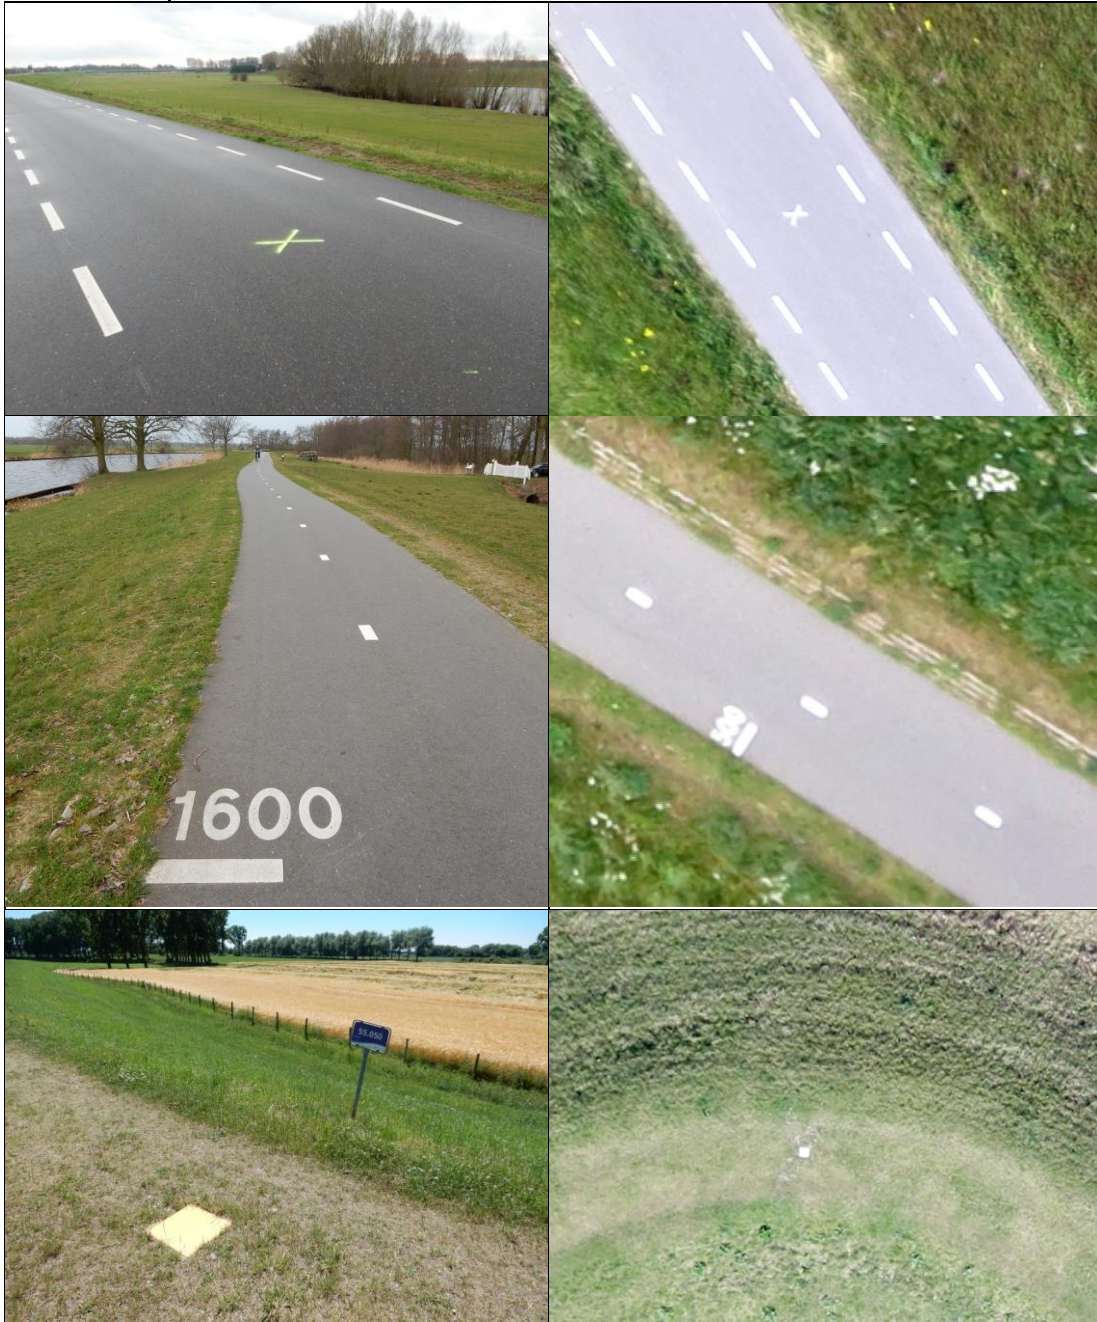
Figuur 36. GPS-referentiemeetpunten (ground control points / GCP). Van boven naar beneden: grondcontrolepunten van Waterschap Rijn en IJssel, Waterschap Vallei en Veluwe en Waterschap Limburg.

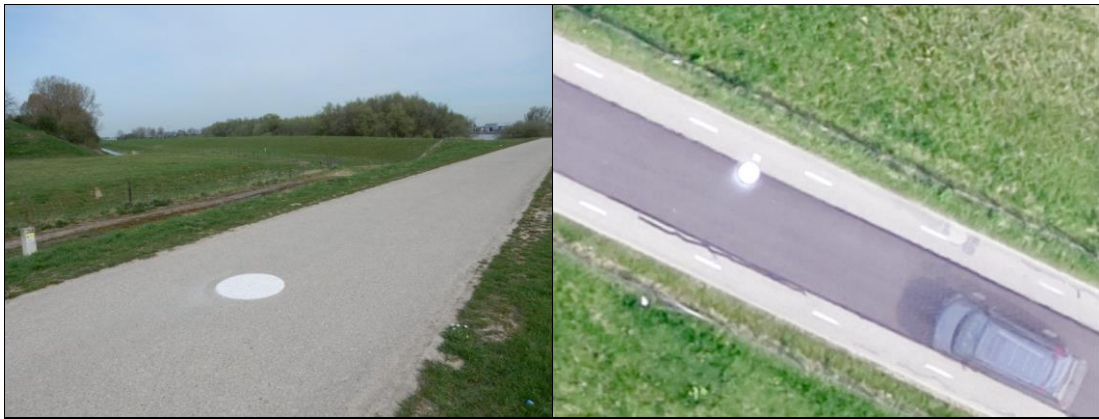
Figuur 37. GPS-referentiemeetpunten (ground control points / GCP) Waterschap Hollandse Delta.

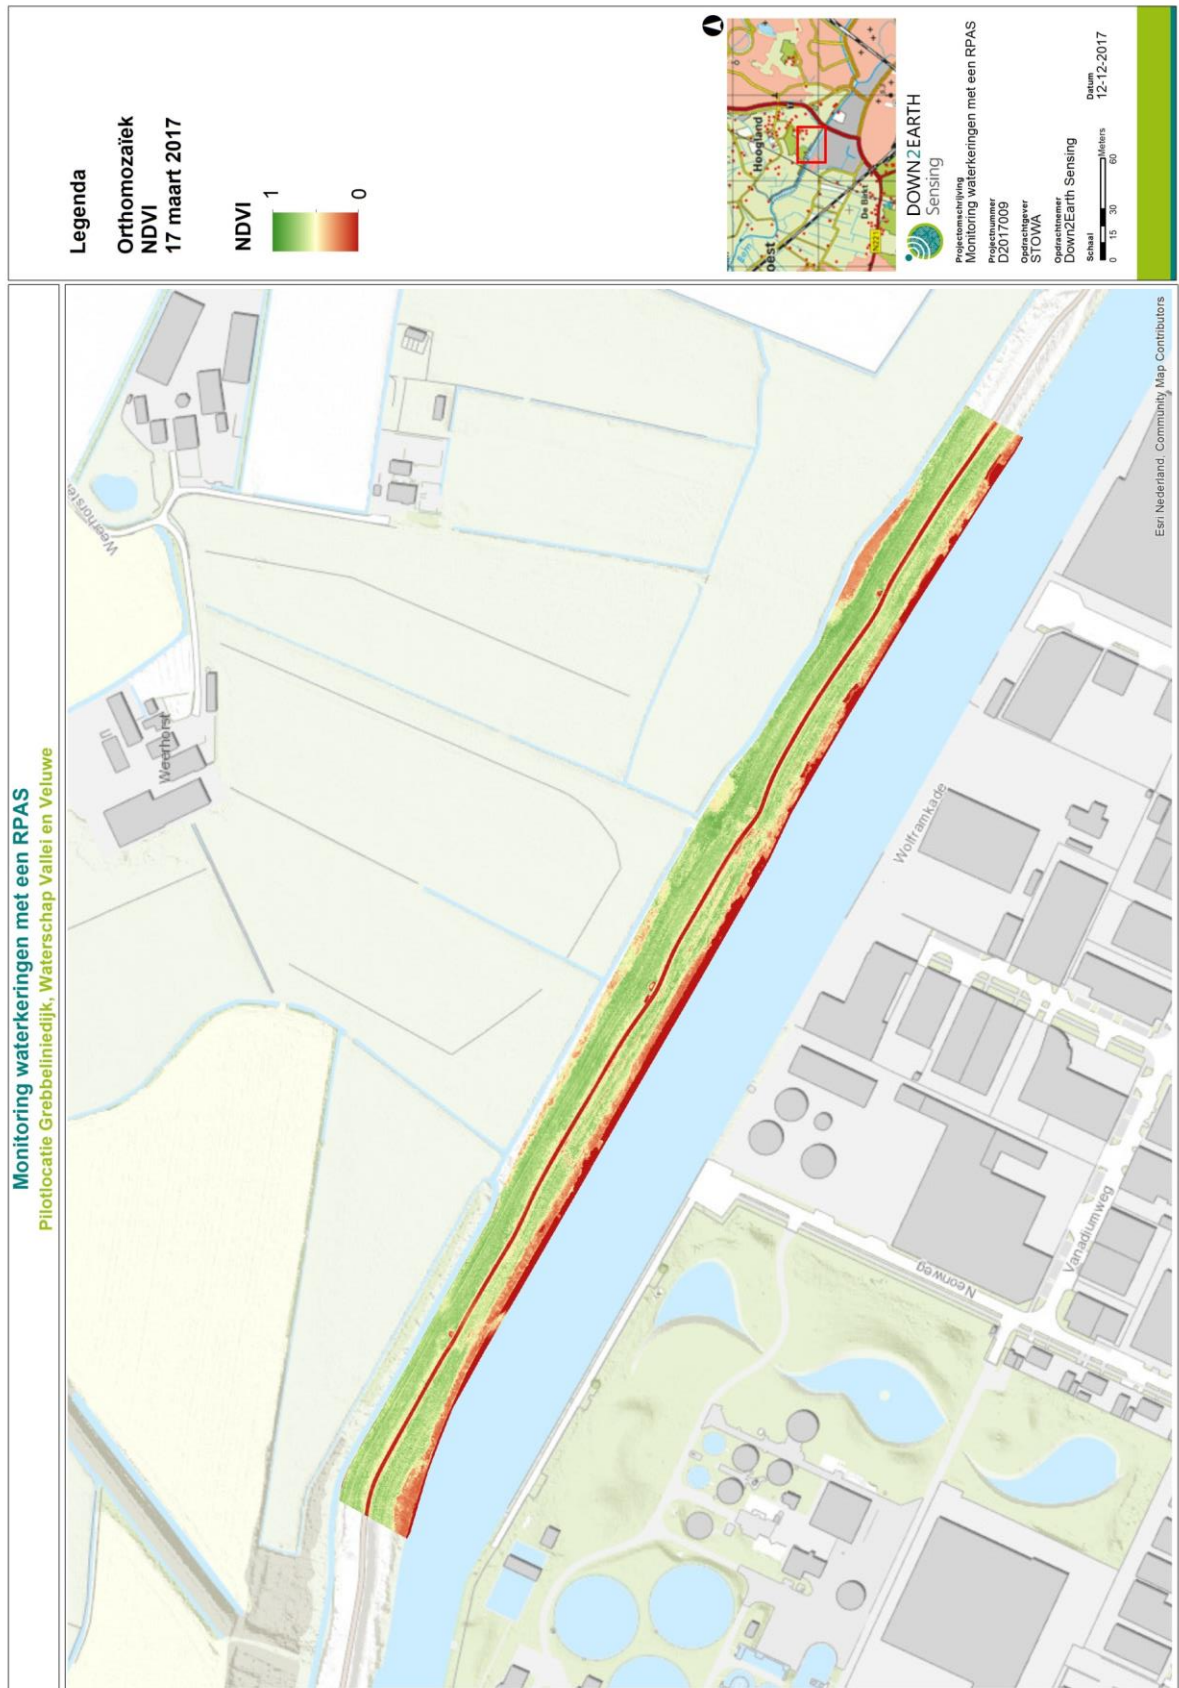
Figuur 44. NDVI pilotlocatie Grebbeliniedijk (waterschap Vallei en Veluwe, maart 2017).

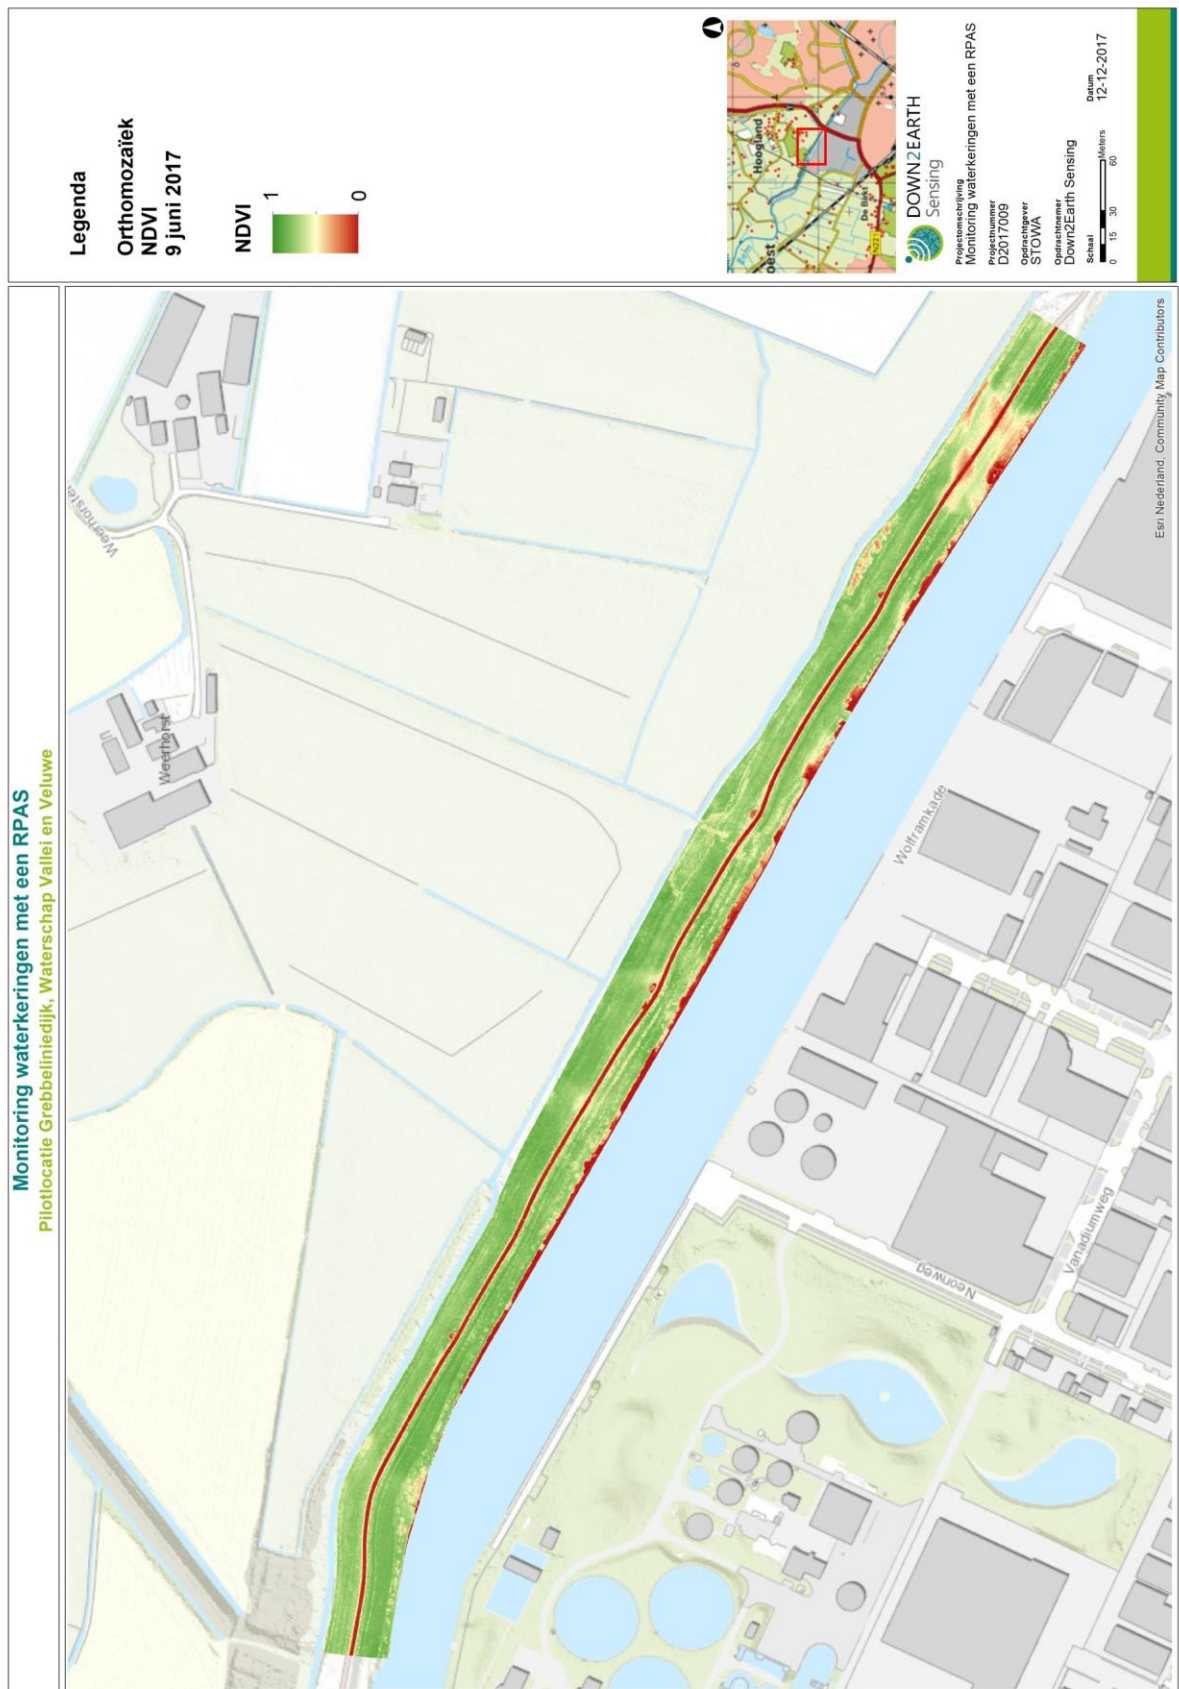
Figuur 45. NDVI pilotlocatie Grebbeliniedijk (waterschap Vallei en Veluwe, juni 2017).

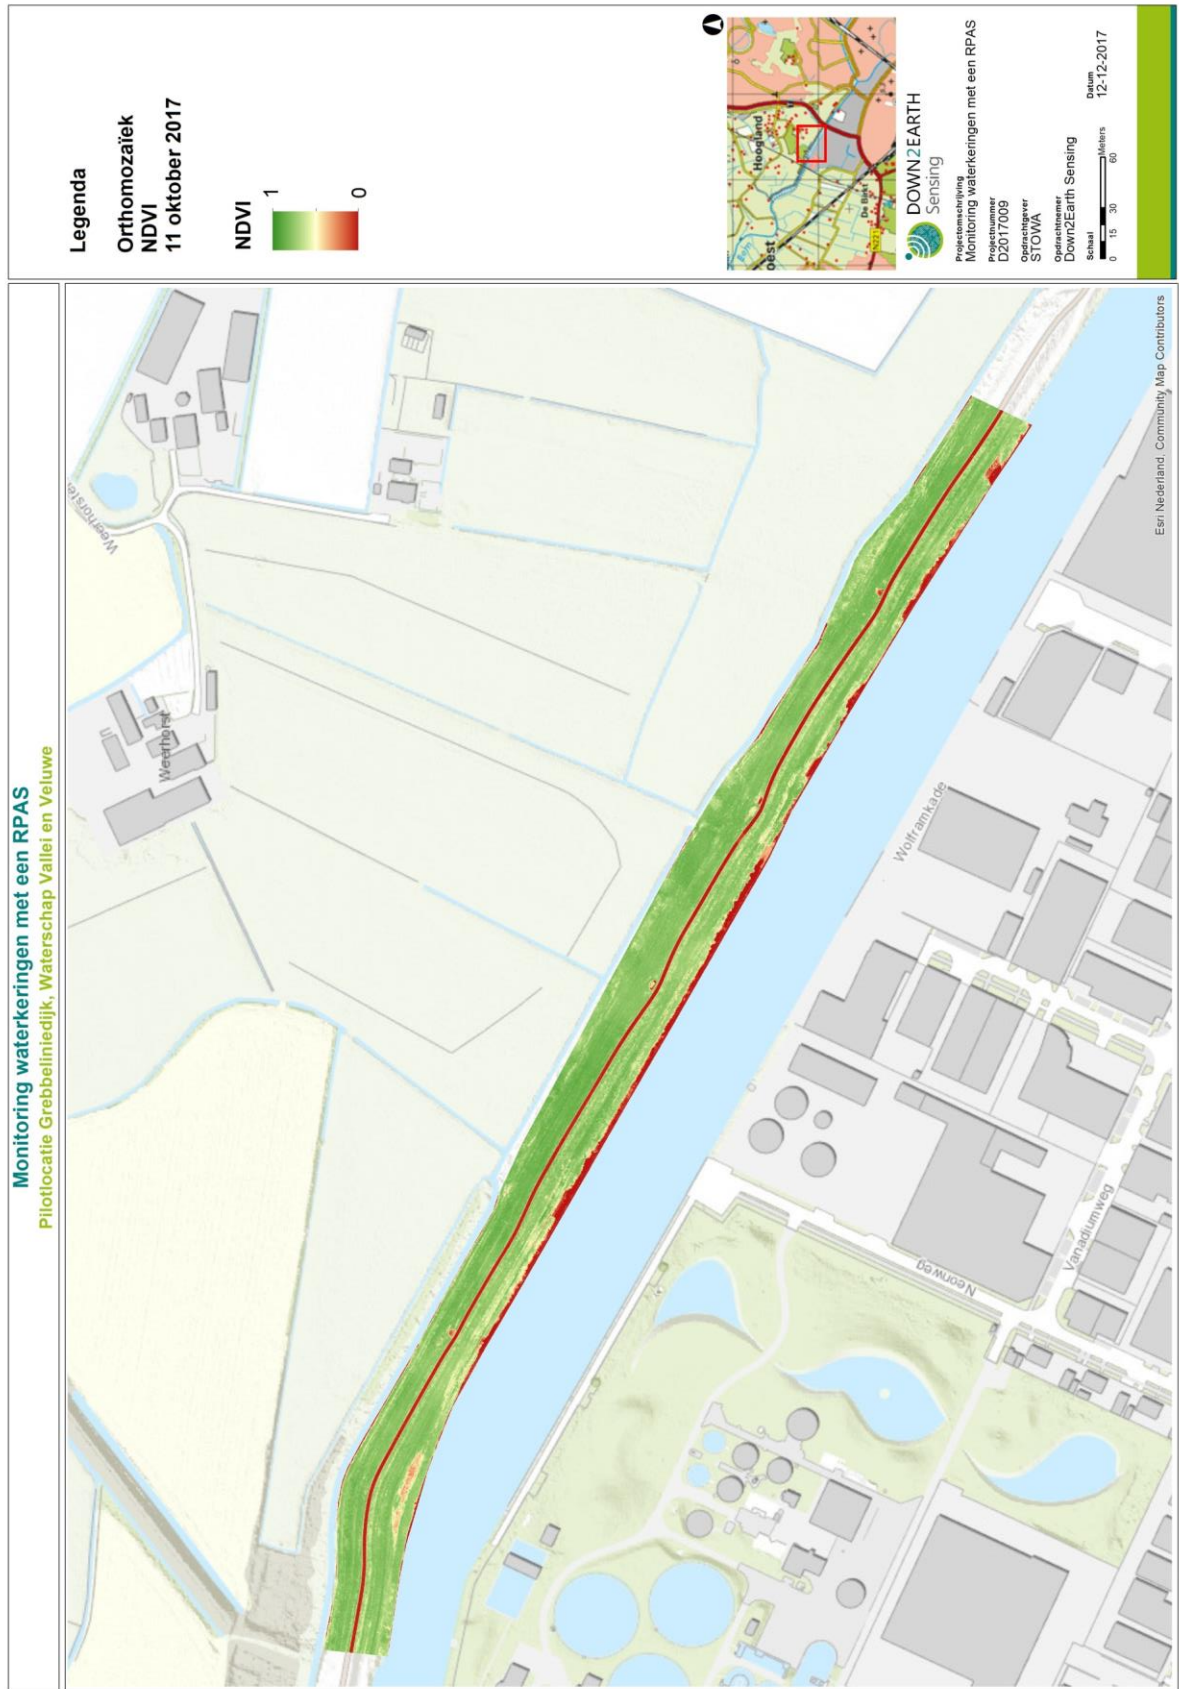
Figuur 46. NDVI pilotlocatie Grebbeliniedijk (waterschap Vallei en Veluwe, oktober 2017).

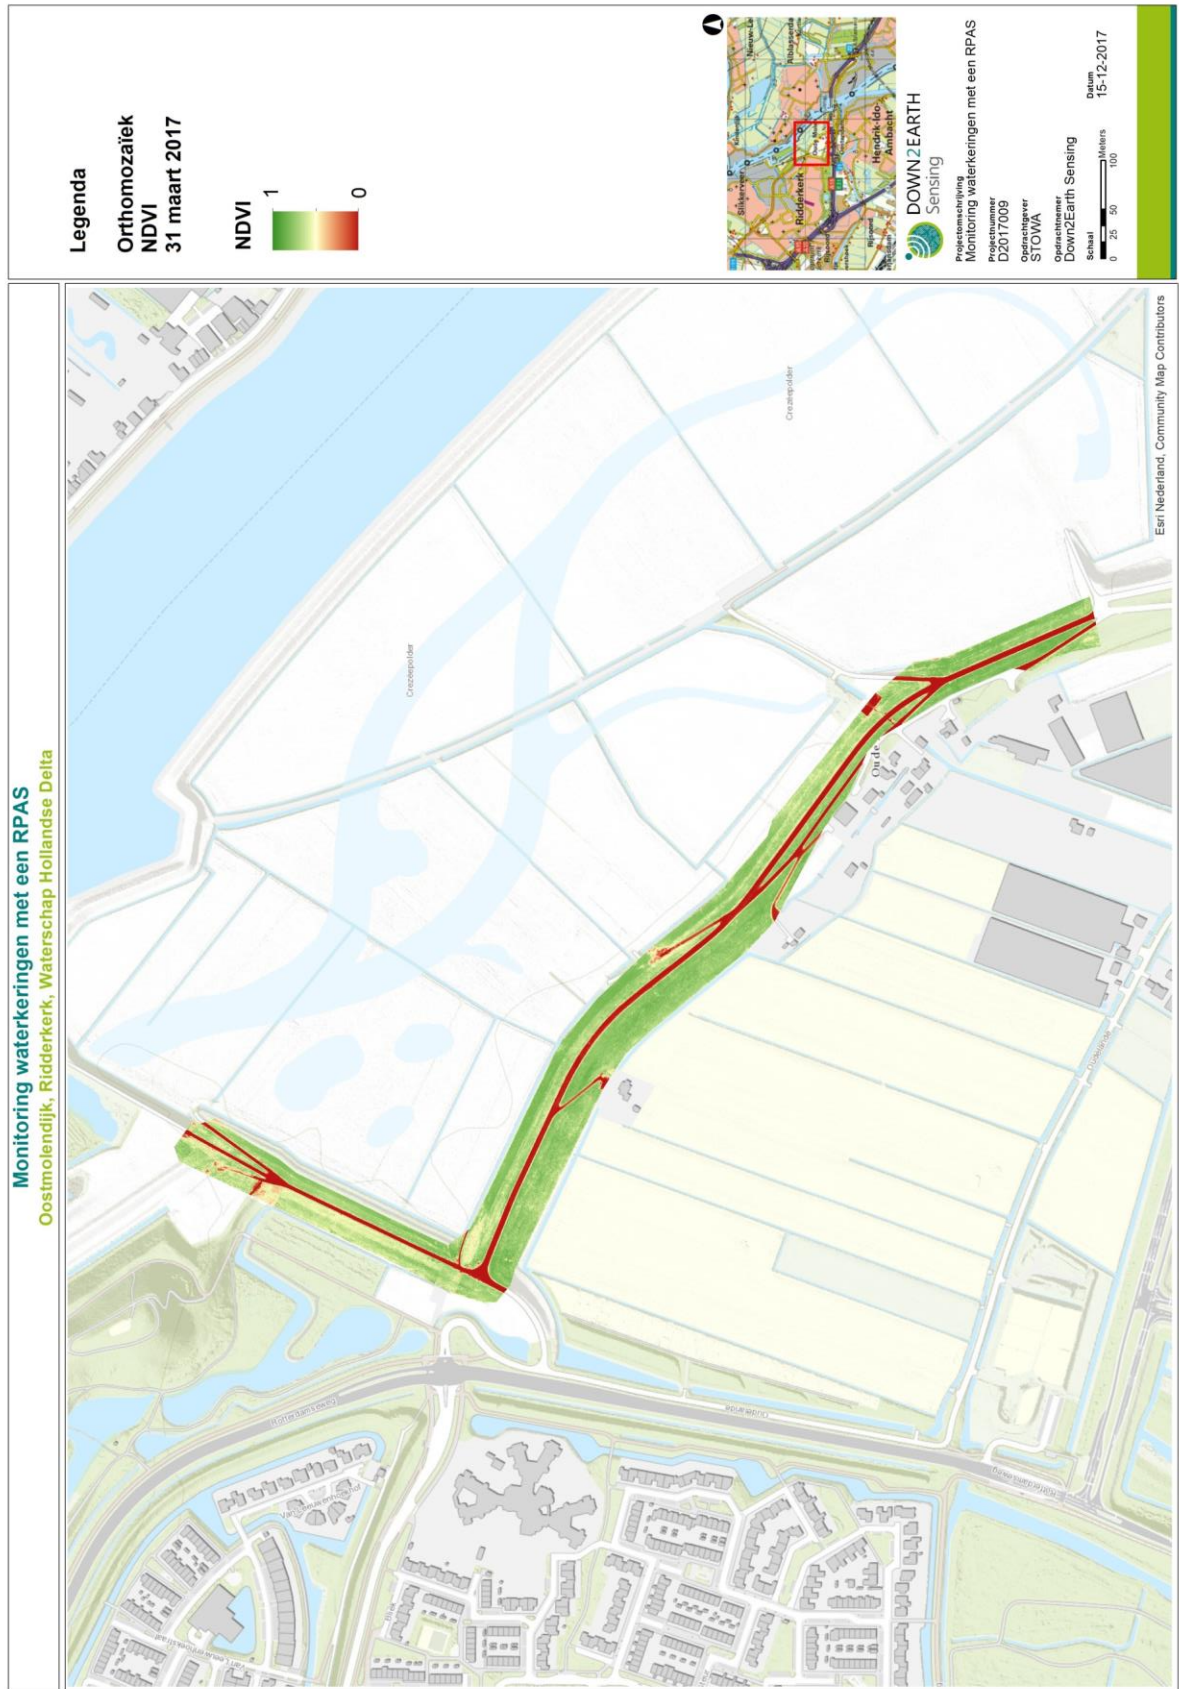
Figuur 50. NDVI pilotlocatie Oostmolendijk, Ridderkerk (waterschap Hollandse Delta, maart 2017).

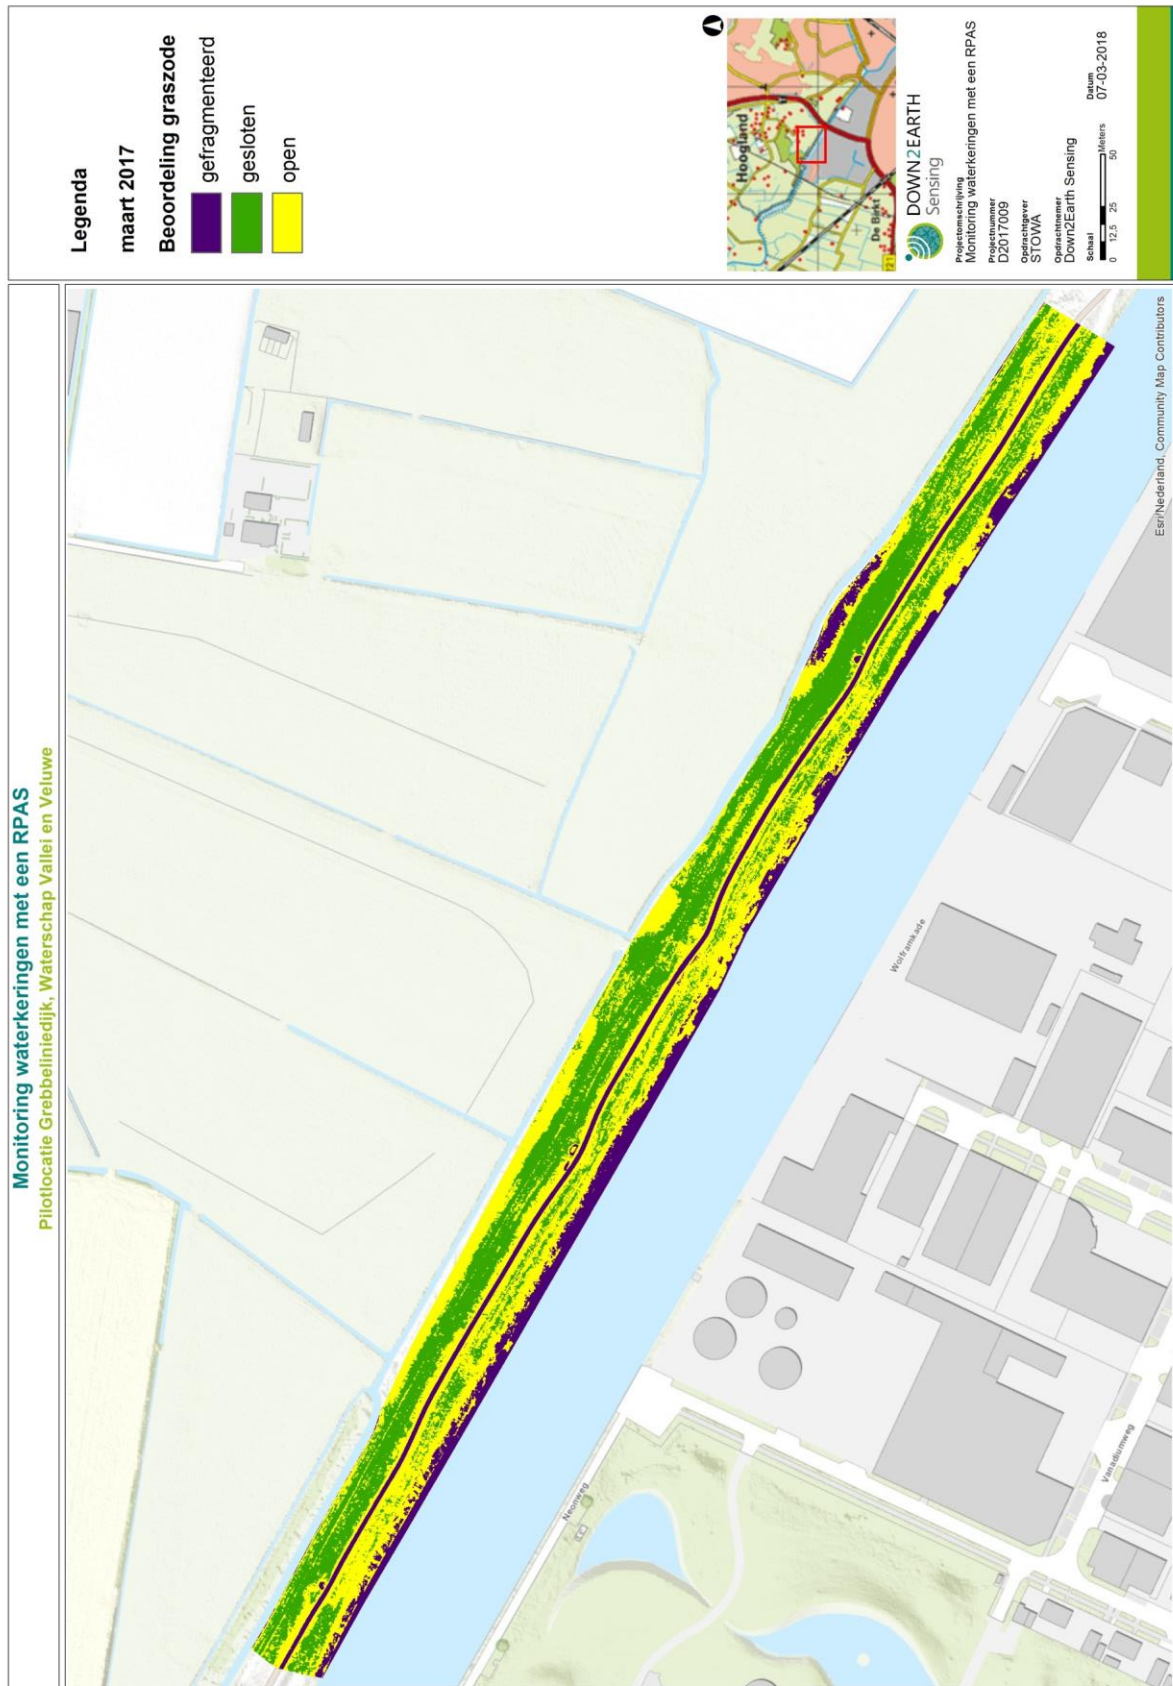
Figuur 51. Beoordeling graszode pilotlocatie Grebbeliniedijk (waterschap Vallei en Veluwe, maart 2017).

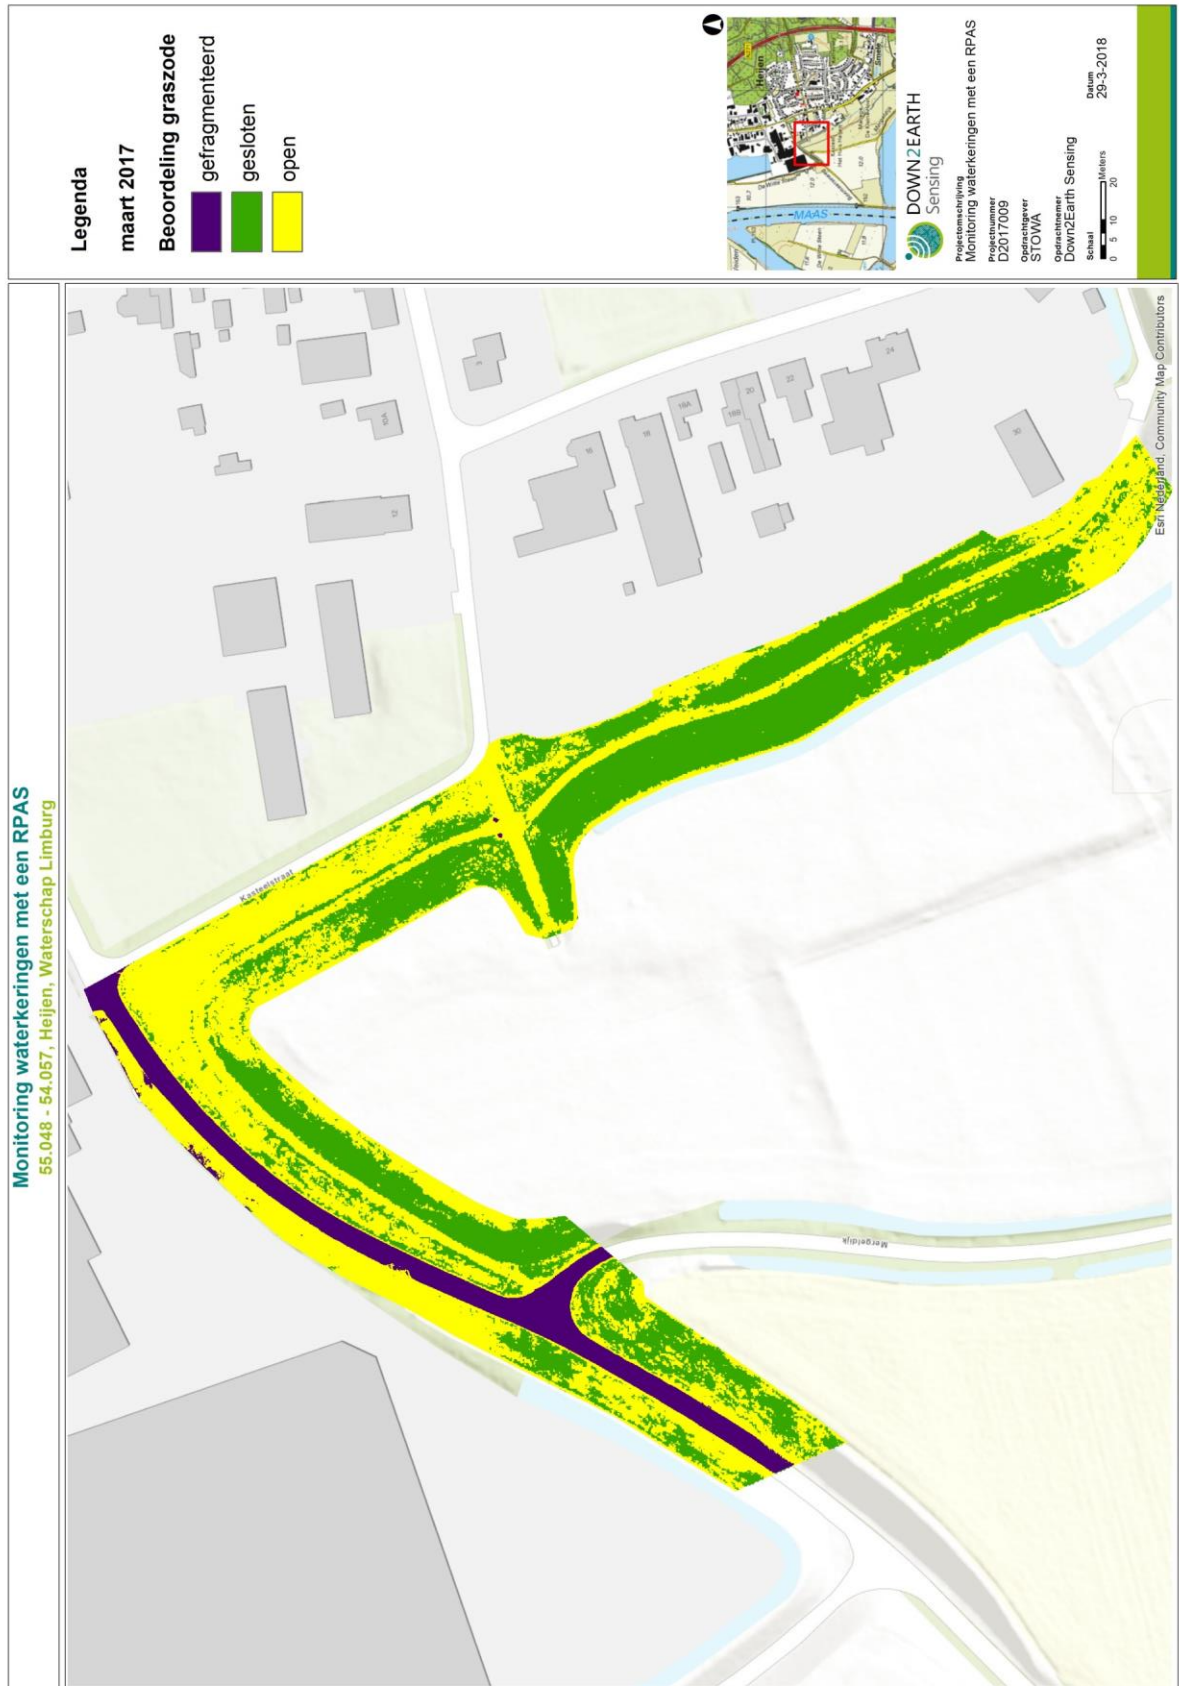
Figuur 52. Beoordeling graszode pilotlocatie Heijen (waterschap Limburg, maart 2017).
