## MEMO

**Van** : Kennis en Advies  
**Organisatieonderdeel** : Michiel Schaap  
**Datum** : 14-09-2016  
**Onderwerp** : Proef bestrijding Japanse duizendknoop  
**Projectnummer** :

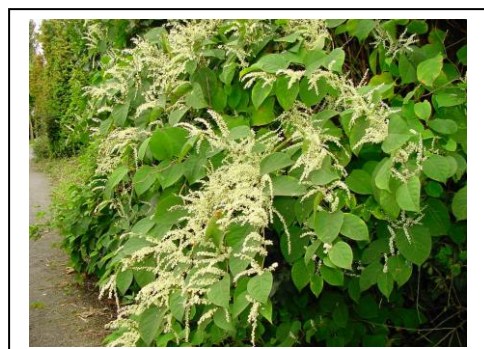
Japanse Duizendknoop (*Polygonum cuspidatum*)

In tegenstelling tot de meeste plaagplanten waar het waterschap last van heeft staat de Japanse duizendknoop niet in het water maar op het land. De plant is een struikvormer met grote ovale bladeren. De struik bloeit in september met witte trosvormige bloemen en kan ongeveer 3 meter hoog worden. Zodra het begint te vriezen sterven de bovengrondse delen af, de wortelstokken overleven de nachtvorst wel en zorgen in de lente voor nieuwe knoppen. De

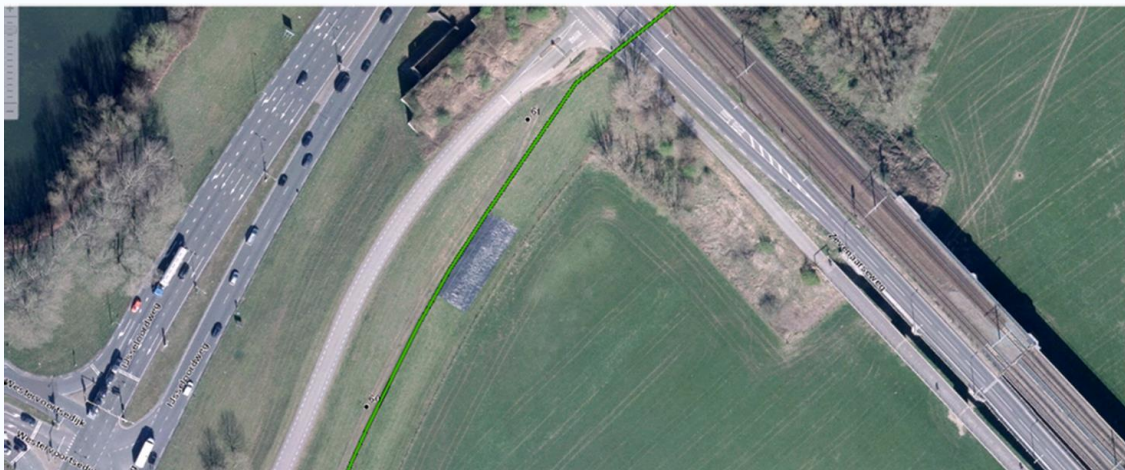
In het voorjaar van 2013 is door het waterschap een groeiplaats van Japanse duizendknoop op de primaire waterkering in Arnhem nabij de Pleijroute lichtdicht afgedekt met antiworteldoek in combinatie met landbouwfolie. Het doek is met tengels in combinatie met krammen vastgezet en ruim om de haard aangebracht ( minimaal 3 meter vanuit de laatste plant).

Lokatie afdekking Pleijroute Arnhem.

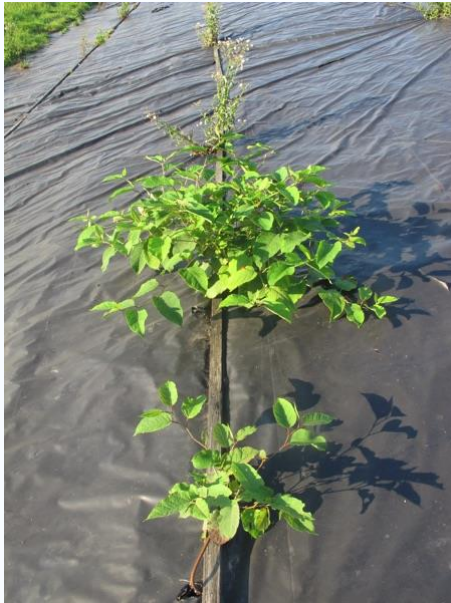
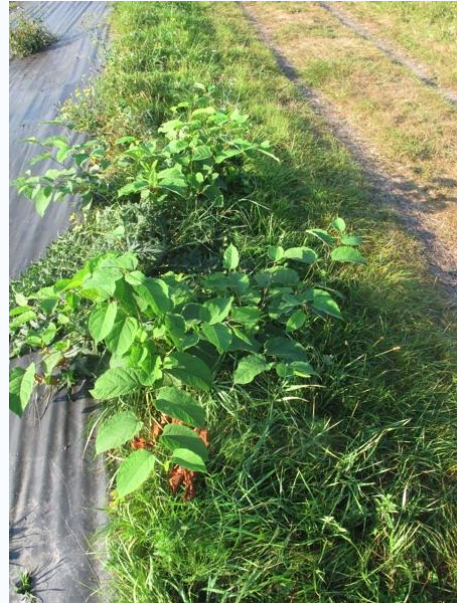
Vervolgens is de locatie jaarlijks gecontroleerd op eventuele beschadigingen van het doek en op hergroei van de plant door of onder het folie vandaan. Jaarlijks zijn er een aantal plantuitlopers verwijderd die alsnog onder het folie vandaan groeiden. Ook ter plaatse van de krammen zijn planten door het folie heen gegroeid.

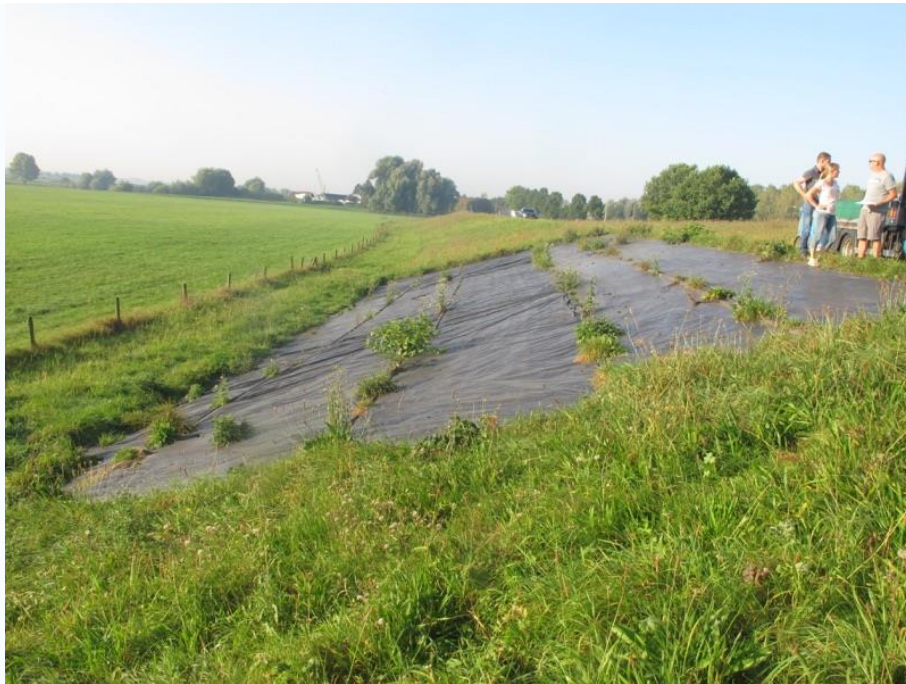
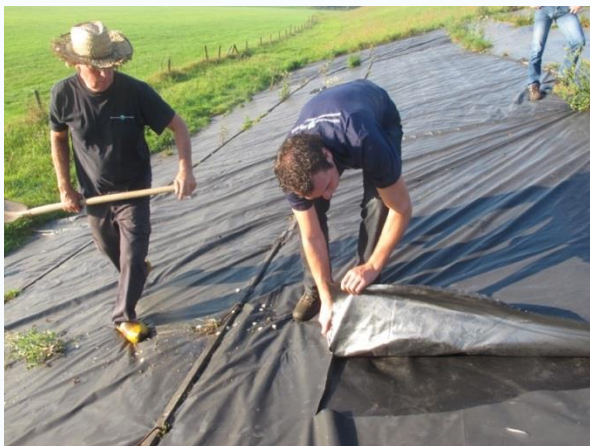
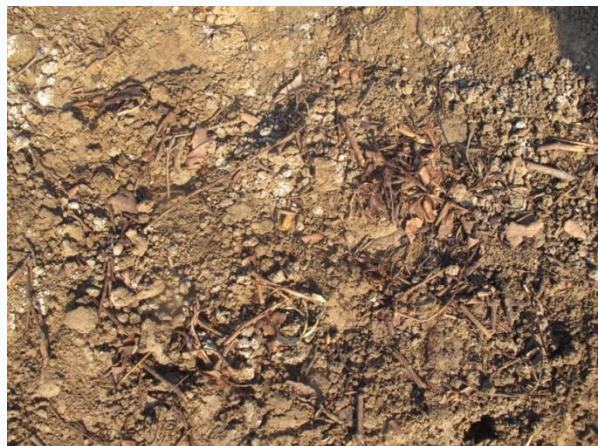
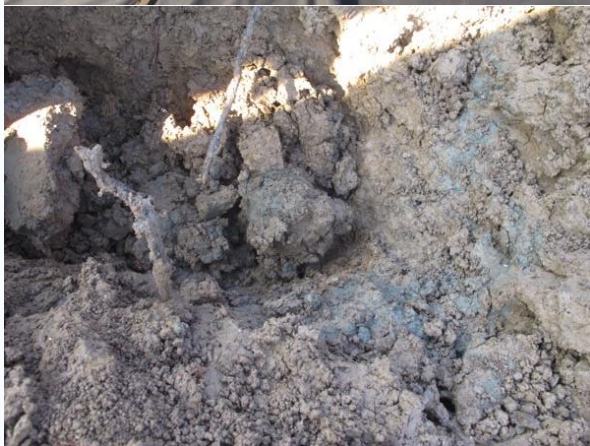
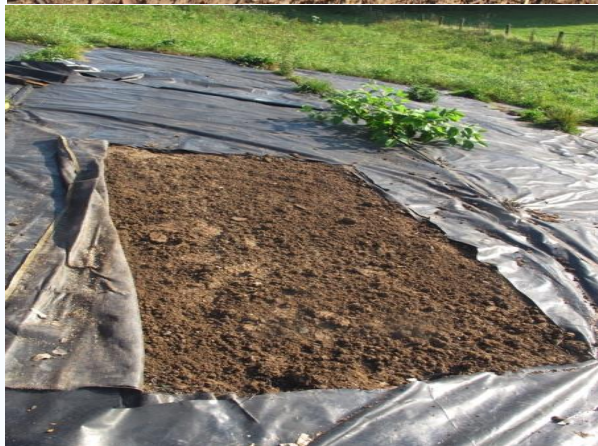
Op 13 september 2016 is in het bijzijn van collega's van de unit Waterkeringen, Onderhoud, Kennis en Advies alsmede beheerders van waterschap Drents Overijsselse Delta, een gedeelte van het doek geopend om te bekijken of het Japanse duizendknoop nog aanwezig is. Er is hiervoor een stuk van ca. 3 bij 2 meter van de afdekking open gesneden. Bij controle blijken er nog veel wortelstokken aanwezig te zijn in de kleiige ondergrond. Deze wortelstokken lijken ogenschijnlijk afgestorven hoewel ze nog wel flexibel en sterk zijn. Er worden geen haarwortels of groeipunten aangetroffen.

(Een aantal van deze wortelstokken is meegenomen en worden een aantal weken in vochtige omstandigheden gehouden om te zien of deze zich alsnog blijken te kunnen ontwikkelen.)

Hierna is de ondergrond aangeharkt en ingezaaid met een grasmengsel en zal er de komende maanden bekeken worden of er zich opnieuw Japanse duizendknoop zal ontwikkelen op deze plaats

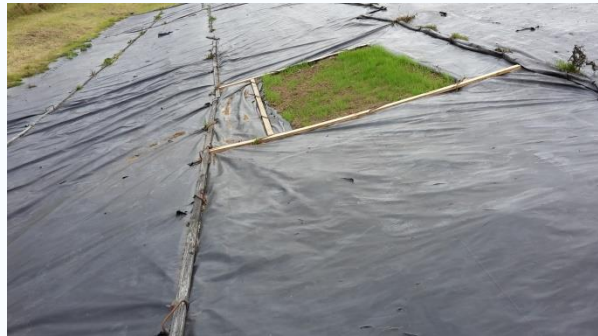
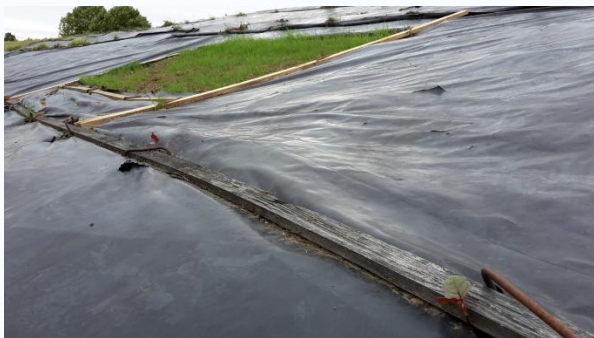
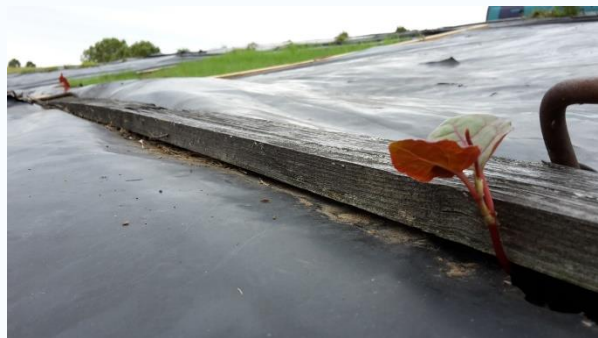
Op 5 oktober 2016 is een inspectie uitgevoerd op het openliggende vak: het gras komt op, maar er is nog geen ontwikkeling van JDK waargenomen. Wel zijn er 2 nieuwe uitloperijtjes in ontwikkeling die door de folie groeien t.p.v. een kram.

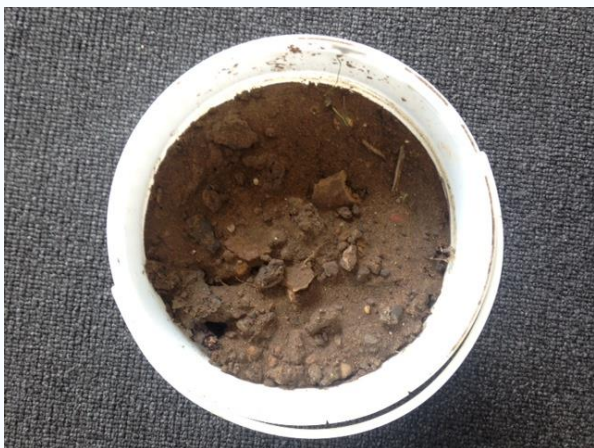
Op 7 oktober 2016 zijn nog geen uitlopers aangetroffen in de emmer met de vochtige grond. Hier en daar wel wat uitlopend gras maar van JDK is geen sprake.

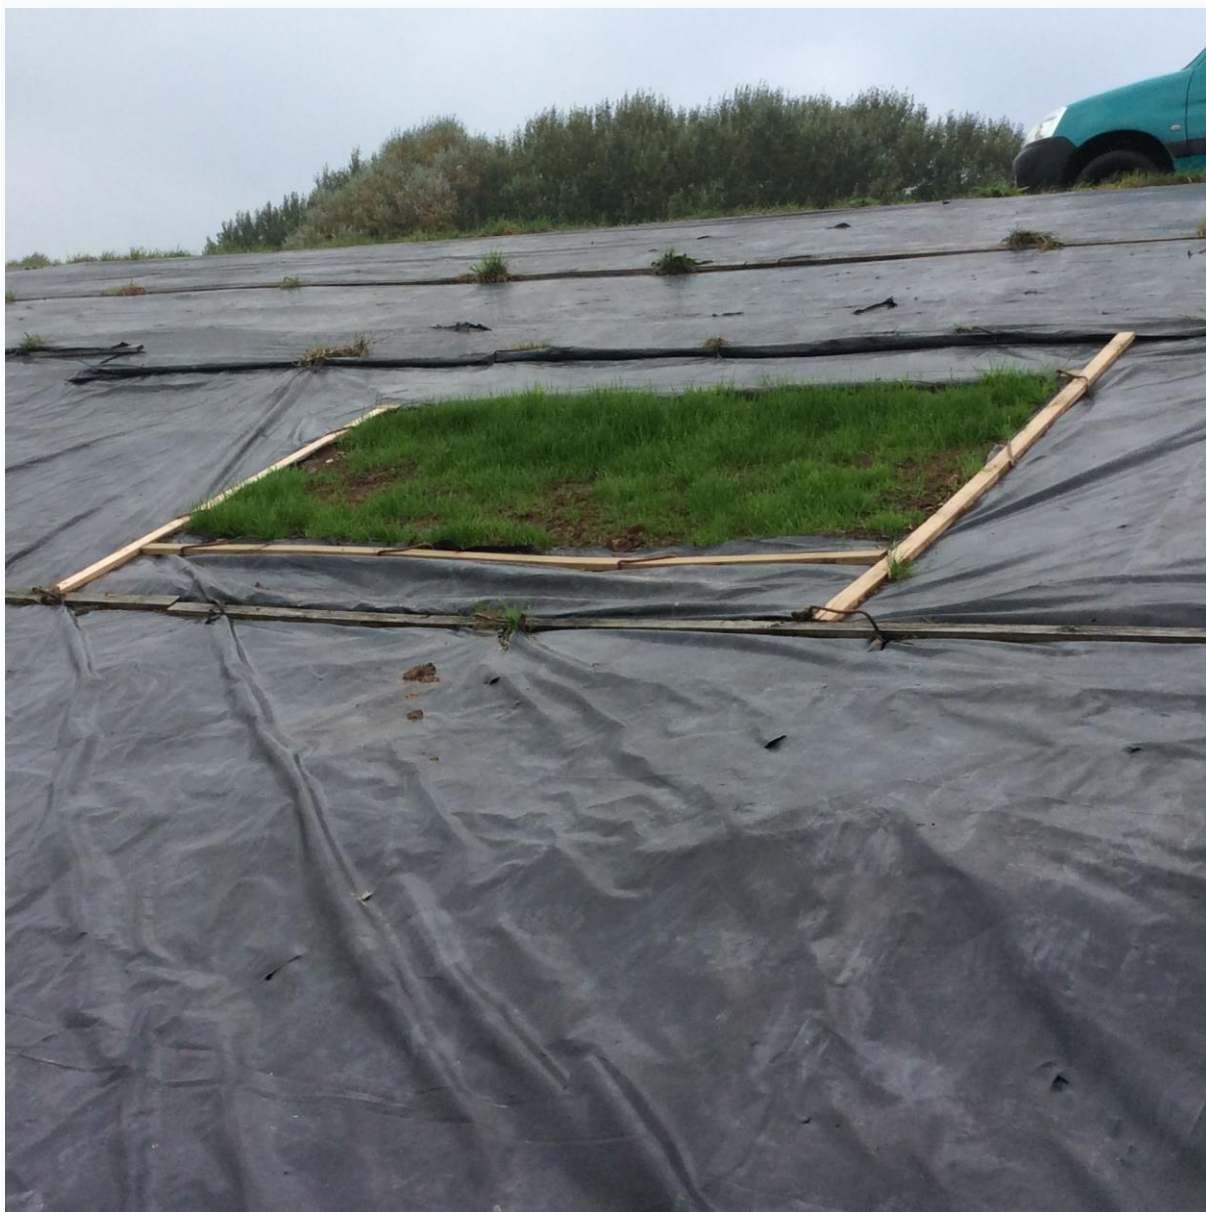
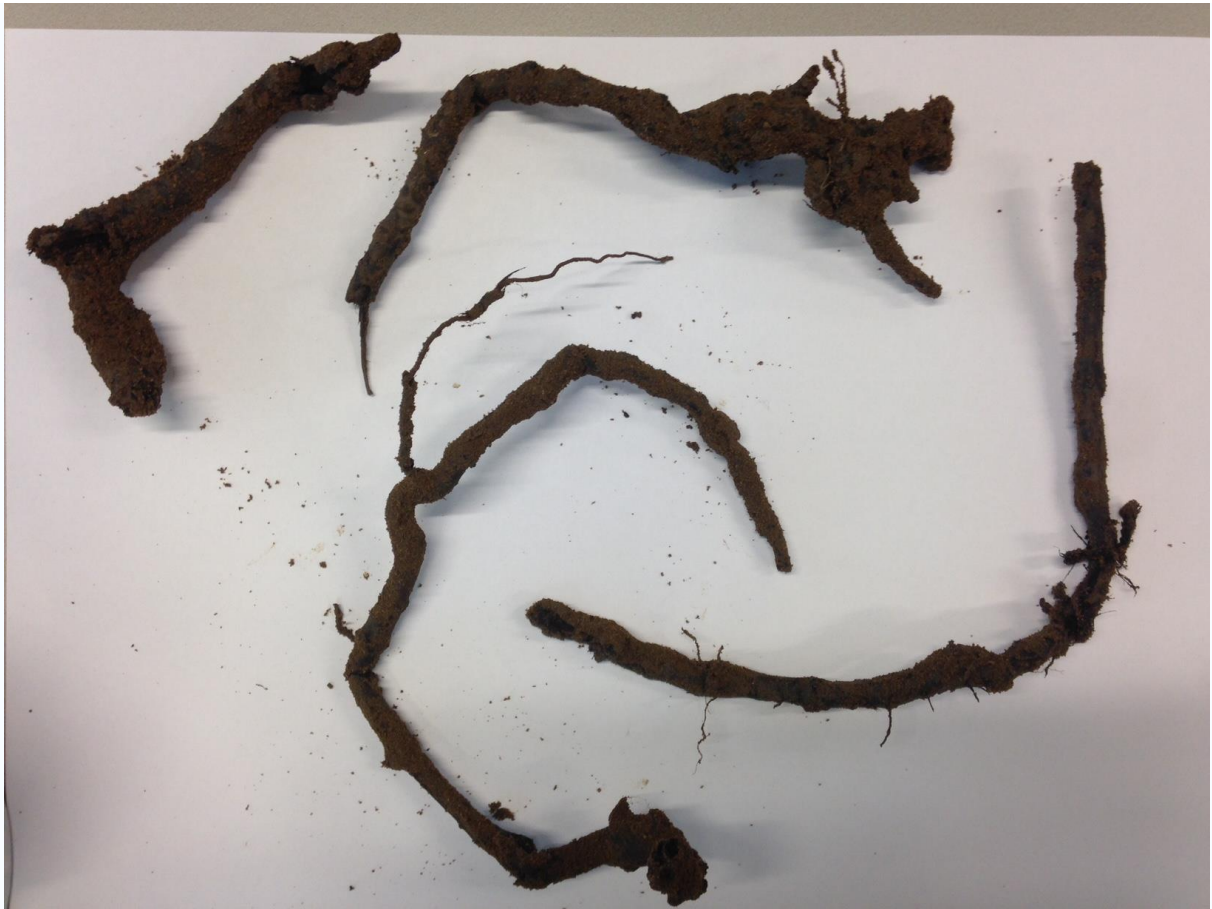
27 oktober 2016: nog geen uitlopers van JDK in proefvak.
