Beoordeling grasbekleding WBI2017

Cursus 4 april 2018

Beoordeling grasbekleding

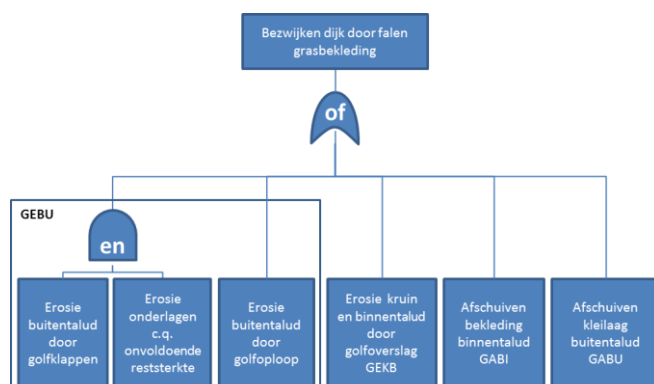
1. GEBU Gras Erosie BUitentalud
2. GABU *Gras Afschuiven BUitentalud (buiten beschouwing)*
3. GEKB Gras Erosie Kruin en Binnentalud
4. GABI *Gras Afschuiven Blnnentalud (buiten beschouwing)*

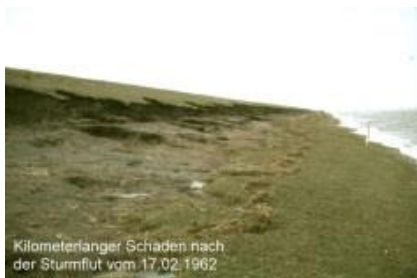
Duitsland 1962

Kilometerlanger Schaden nach der Sturmflut vom 17.02.1962

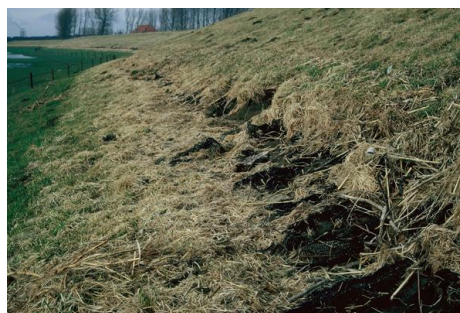
Schade door golfklappen – welke fase?

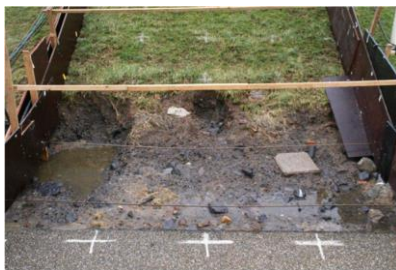
(Proef) Tholen 2012

Schade door golfoploop – welke fase?

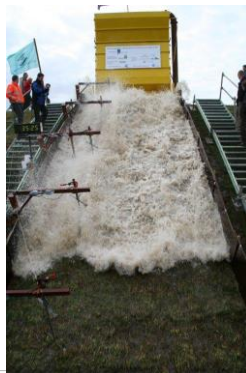
Golfoverslag in het echt

Golfoverslag gesimuleerd

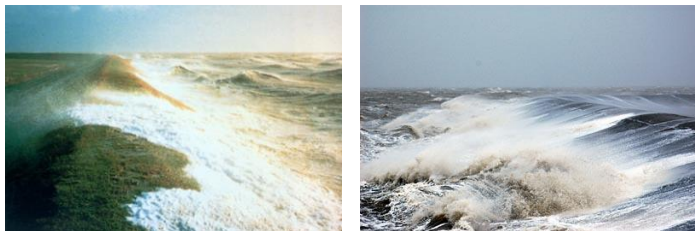
Stormgedreven watersystemen, relatief lage waterstand, hoge golven.
De helft van de dijkhoogte is nodig voor keren van de golven.

Waaldijk 1995, hoge waterstand kleine golven

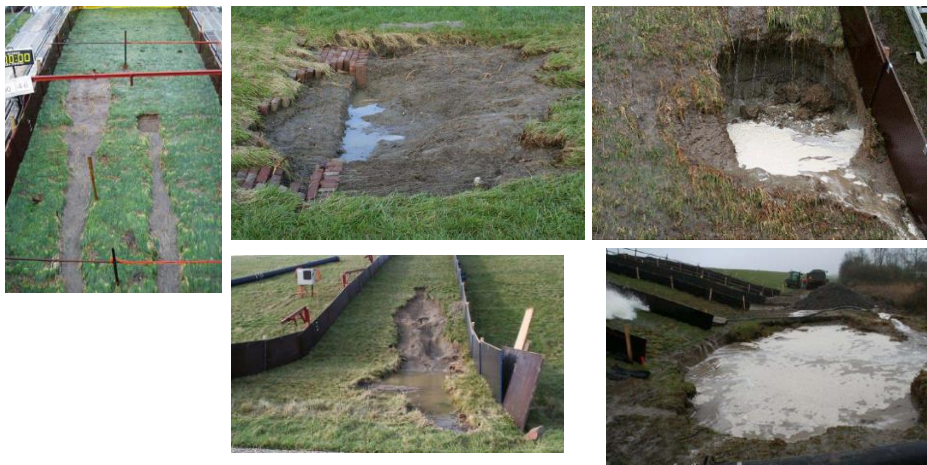
Schadebeelden onderzoek met golfoverslagsimulator – welke fase?

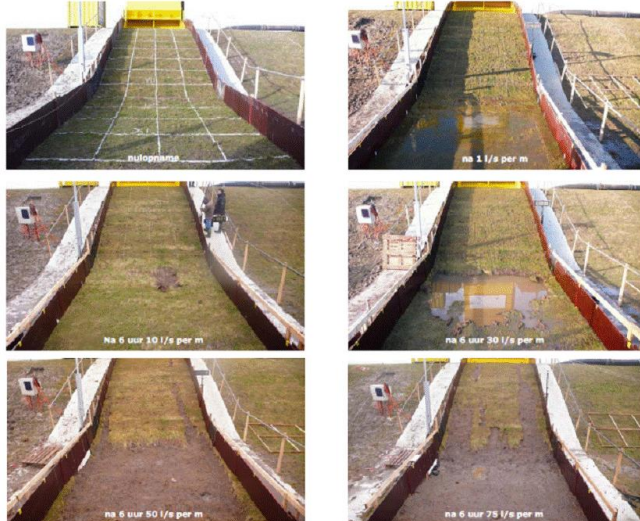
Schadebeelden onderzoek met golfoverslagsimulator – welke fase?

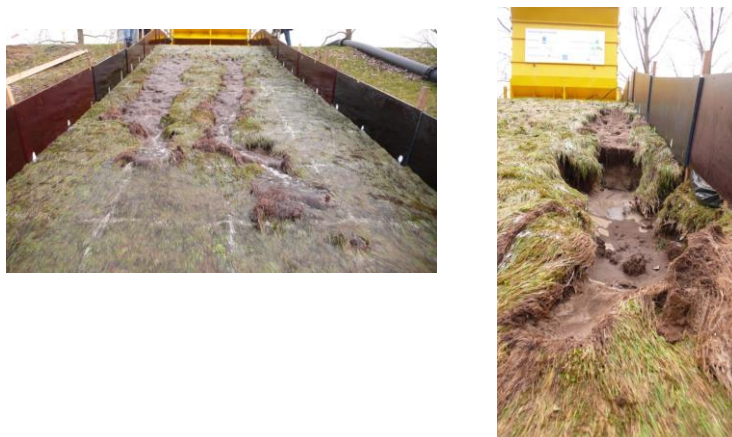
Schadebeelden onderzoek met golfoverslagsimulator – welke fase?

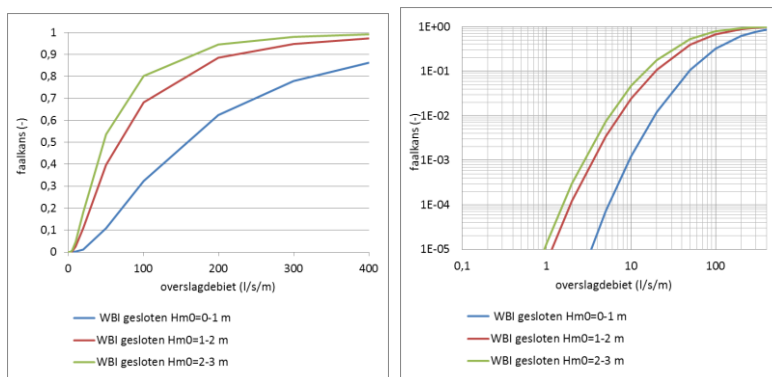
GEKB Gedetailleerde toets

Golfhoogteklasse	Gesloten zode		Open zode	
	μ (l/s/m)	σ (l/s/m)	μ (l/s/m)	σ (l/s/m)
0-1 m	225	250	100	120
1-2 m	100	120	70	80
2-3 m	70	80	40	50

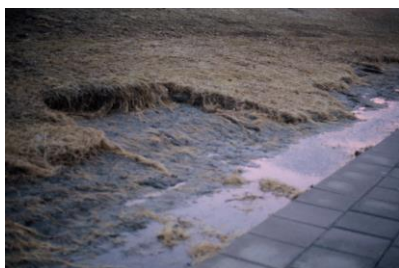
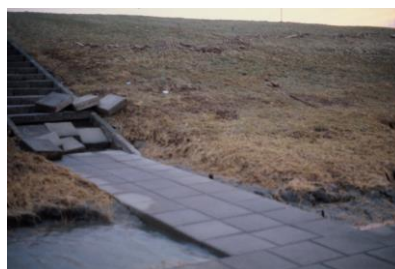
Bij overbelasting leidt golfoploop tot schade.
Overgang harde bekleding naar gras is daarbij kritiek punt

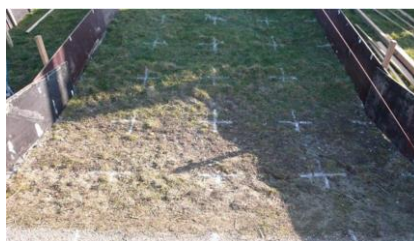
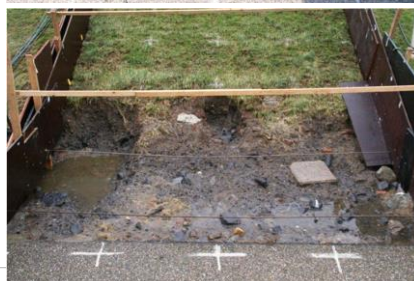
Oploopproeven Tholen
Slechte kwaliteit grasbekleding
Schade op knik talud - berm

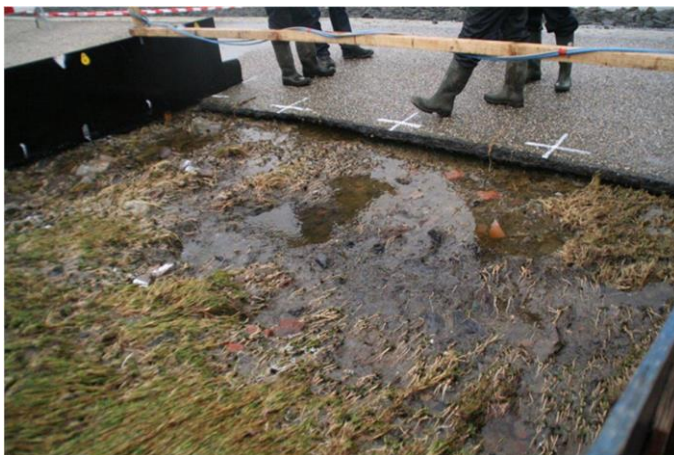
Tholen – golfoverslag (op buitentalud) – opdrukken asfaltlaag – einde proef

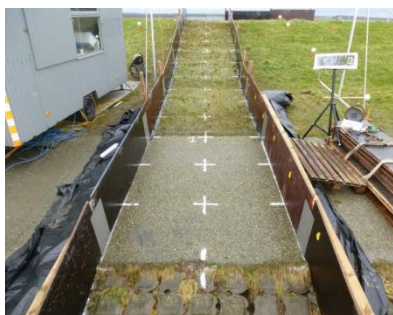
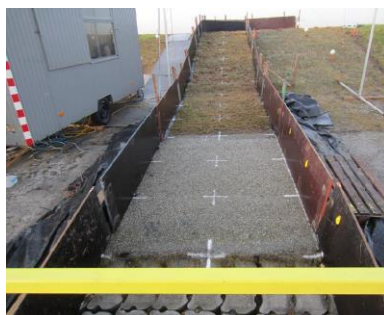
Noord Beveland – oloopproeven
Strook 1 – geen schade

Voor

Na stormconditie >
ontwerpconditie

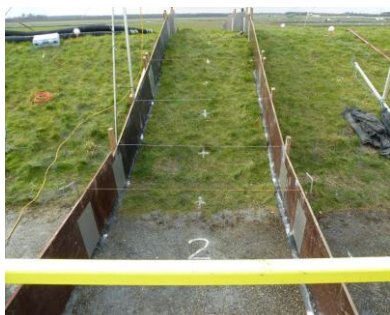
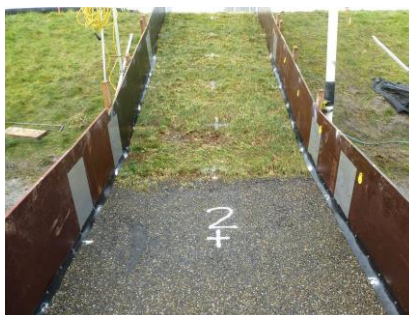
Strook 2 – geen schade

Voor

Na

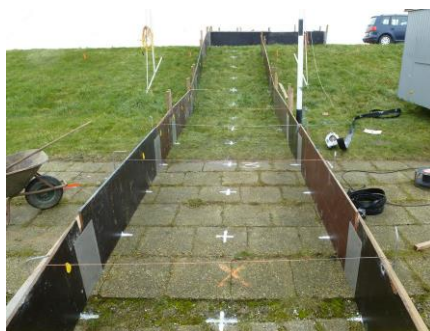
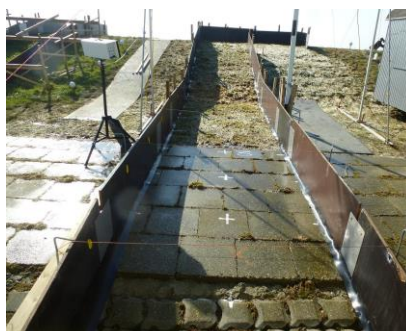
Strook 3 - geen schade

Voor

Na

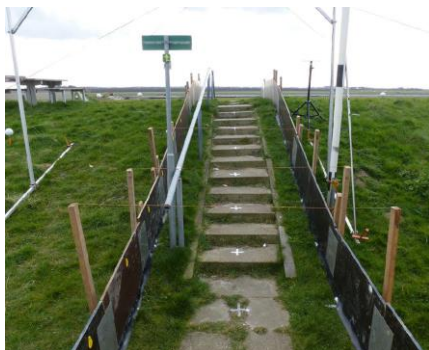
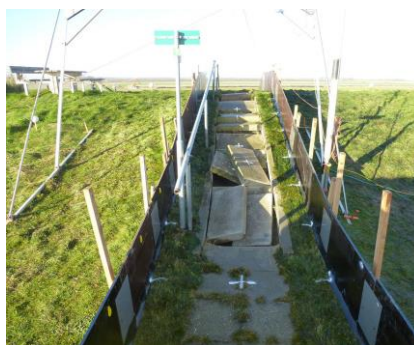
Strook 4 – taludtrap

Voor

Na

Waterstand 1 m onder berm - treden los

Waterstand op berm 2.07h – einde

proef

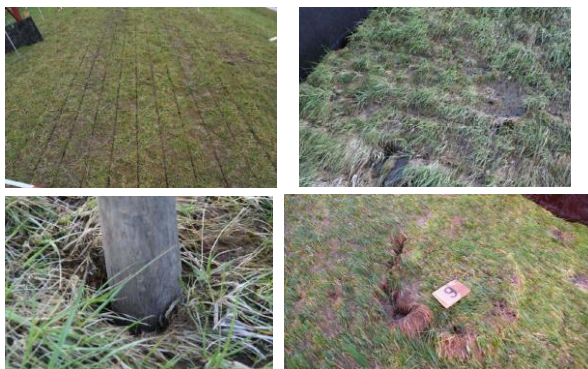
Zeeland Kattendijkje

- Strip 2
- After 50 l/s/ m
- Initial damage by manure injector and small obstacle do not lead to failure

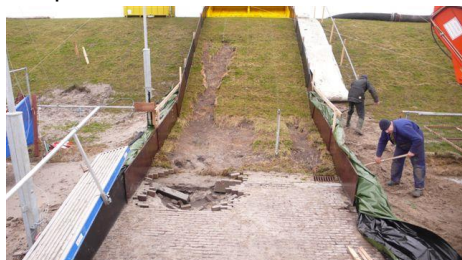
Afsluitdijk

Strip 2 After 30 l/s/m

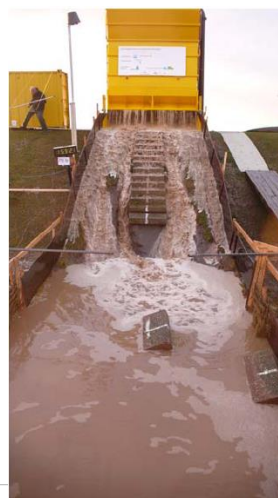
Strip 3 After 2 uur 75 l/s/m

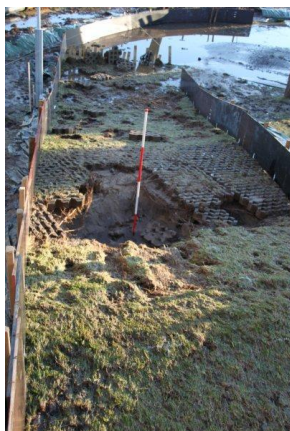
Vechtdijk: sand dike (both core and cover!)

Strip 1 – After 20 min 50 l/s/m

Failure at road crossing made of grass-blocks

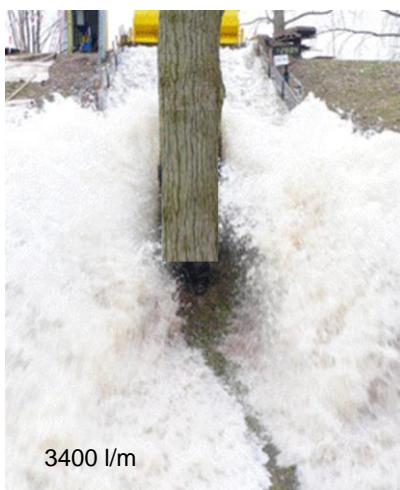
Strip 2 – After 5,5 hour 30 l/s/m Failure at tree

Slope damaged, however no failure apart from tree

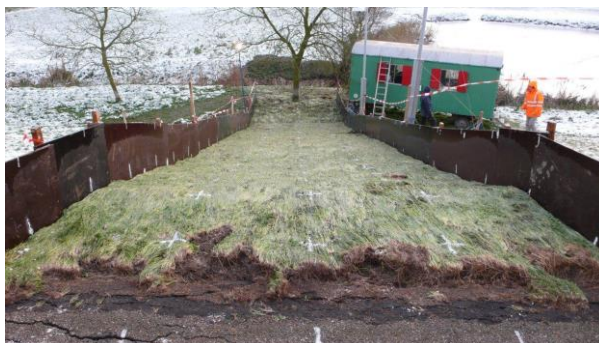
Tielrodebroek Ringdijk (Belgium, Patrick Peeters)

Different hydraulic load, 2 hour sessions:

$q=1 \text{ l/s/m}$	$H_s=0,75 \text{ m}$
$q=10 \text{ l/s/m}$	$H_s=0,75 \text{ m}$
$q=30 \text{ l/s/m}$	$H_s=1 \text{ m}$
$q=50 \text{ l/s/m}$	$H_s=1 \text{ m}$
$q=75 \text{ l/s/m}$	$H_s=1 \text{ m}$

Durmedijk
Damage road-slope
No damage tree and slope
After all sessions

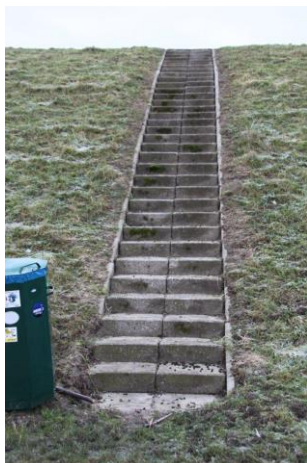
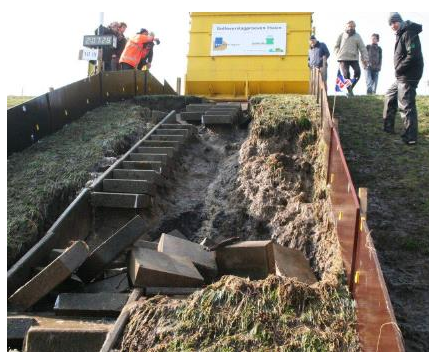
Tholen sand core, clay cover,
however not very thick.

- Sides stairs maintained with herbicide
- After 1 l/s/m failure

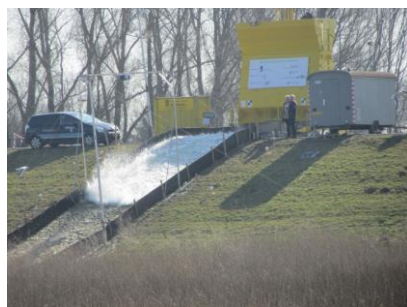
Millingen
Road on crest
Hs=1 m simulation

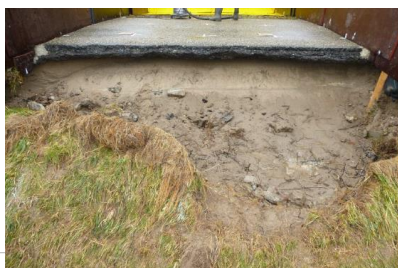
After 1:40 100 l/s/m
